**OS 019**

**PLANO DE MOBILIDADE URBANA  
Município de Saquarema**

**Inventário da Infraestrutura Viária e Inventário  
das Condições de Segurança de Trânsito e Sinalização Viária Horizontal e Vertical  
– Produto 4.1**

Saquarema- RJ  
Mês Ref. novembro 2022

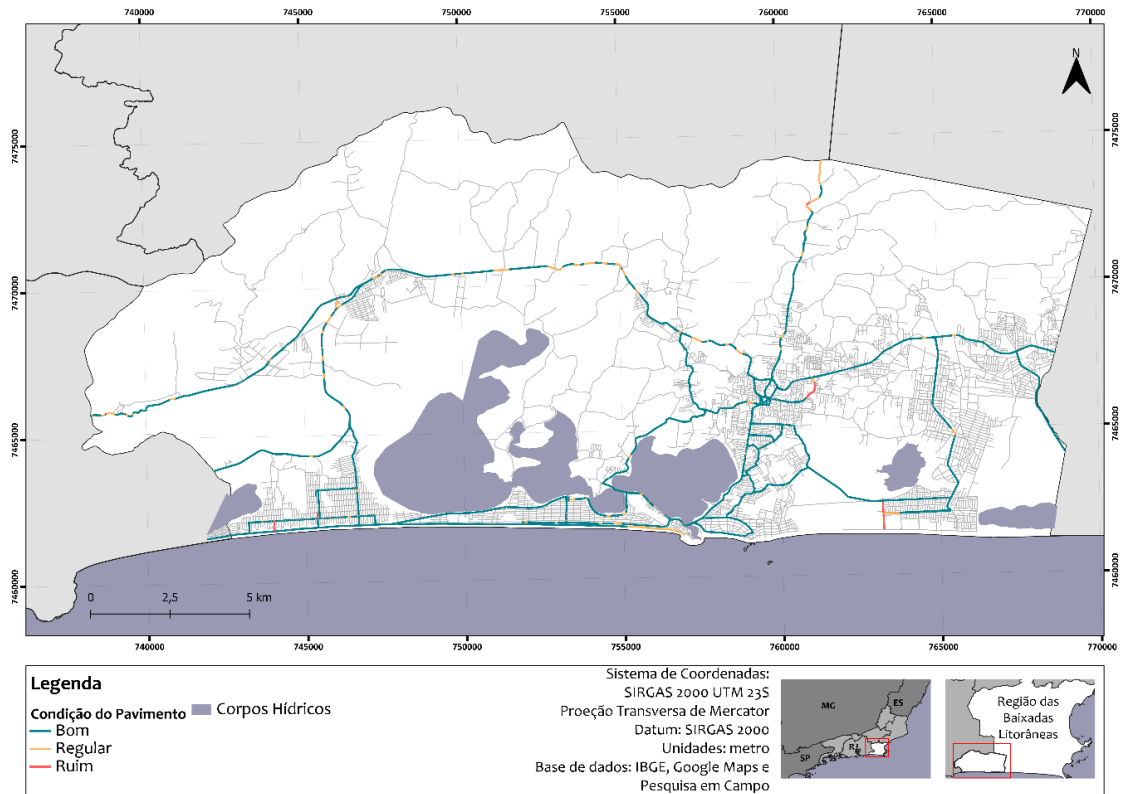
Figura 2 - Condição do pavimento

Os levantamentos das caracterizações viárias e de equipamentos descritos a seguir foram realizadas entre os dias 19 e 23 de julho de 2022. As vias arteriais e coletoras de Saquarema - RJ, de maneira geral, encontram-se com o pavimento em bom estado de conservação, a Figura 2 apresenta a qualidade do pavimento, de acordo com os seguintes critérios: se o revestimento asfáltico apresentava buracos, rachaduras, desníveis, e a intensidade de desgaste. Com isso, foi feita a classificação entre bom, regular e ruim.

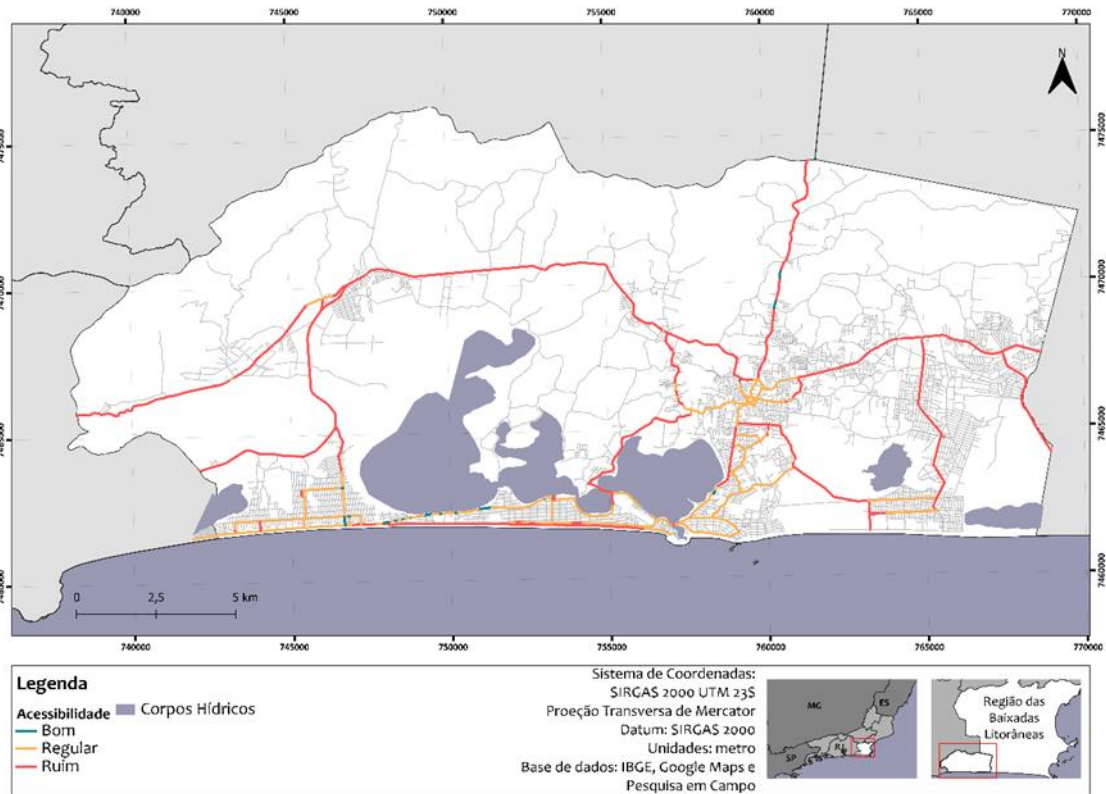
Figura 16 – Acessibilidade

Outros fatores que corroboram este diagnóstico, são os desníveis existentes em grande parte das calçadas e o posicionamento do mobiliário urbano - postes de iluminação pública no meio da faixa de caminamento, vegetação ocupando a calçada e veículos estacionados indevidamente sobre as calçadas, conforme apresentado na

Figura 16. Percebe-se que, em áreas distantes dos centros urbanos, a acessibilidade piora, apesar deste fato ser justificado pela falta de urbanização. A metodologia utilizada consiste em:

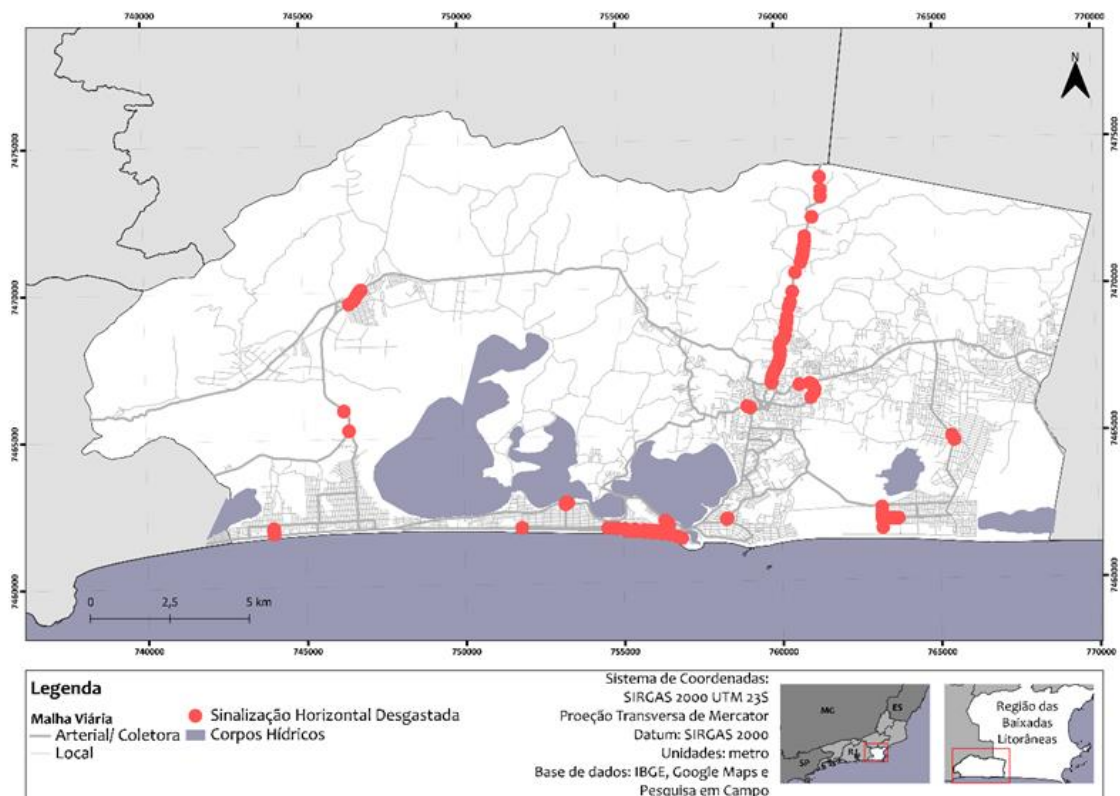
Figura 18 – Trechos com sinalização horizontal desgastada

Desta forma, a Figura 18 demonstra o estado de conservação da sinalização horizontal e a Figura 19 apresenta os locais em que não há sinalização vertical do município. Observa-se que são poucos os trechos em que não há sinalização horizontal e vertical, sendo estes localizados em regiões menos adensadas e em vias com pouca movimentação de veículos. A exceção é a, Avenida Ministro Salgado Filho, na qual não há sinalização horizontal, devido a impossibilidade de implantação pelas características do pavimento da via (calçamento de pedra), porém a via neste trecho tem sentido único e existe sinalização vertical.

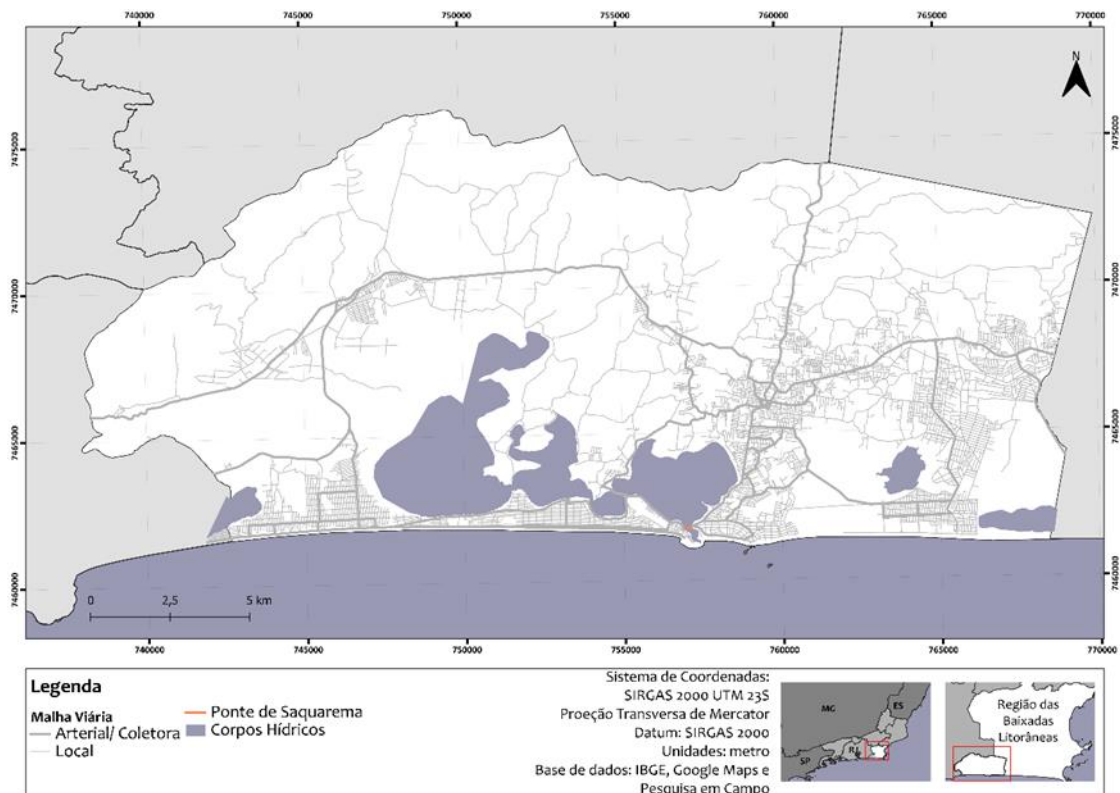
Figura 68 – Ponte de Saquarema

A Ponte de Saquarema, Figura 68, interliga o Centro de Saquarema com Itaúna, e tem cerca de 180 metros de extensão. A via é asfaltada, de mão dupla e pista simples, e se encontra em bom estado de conservação. Conta com sinalização horizontal e vertical.

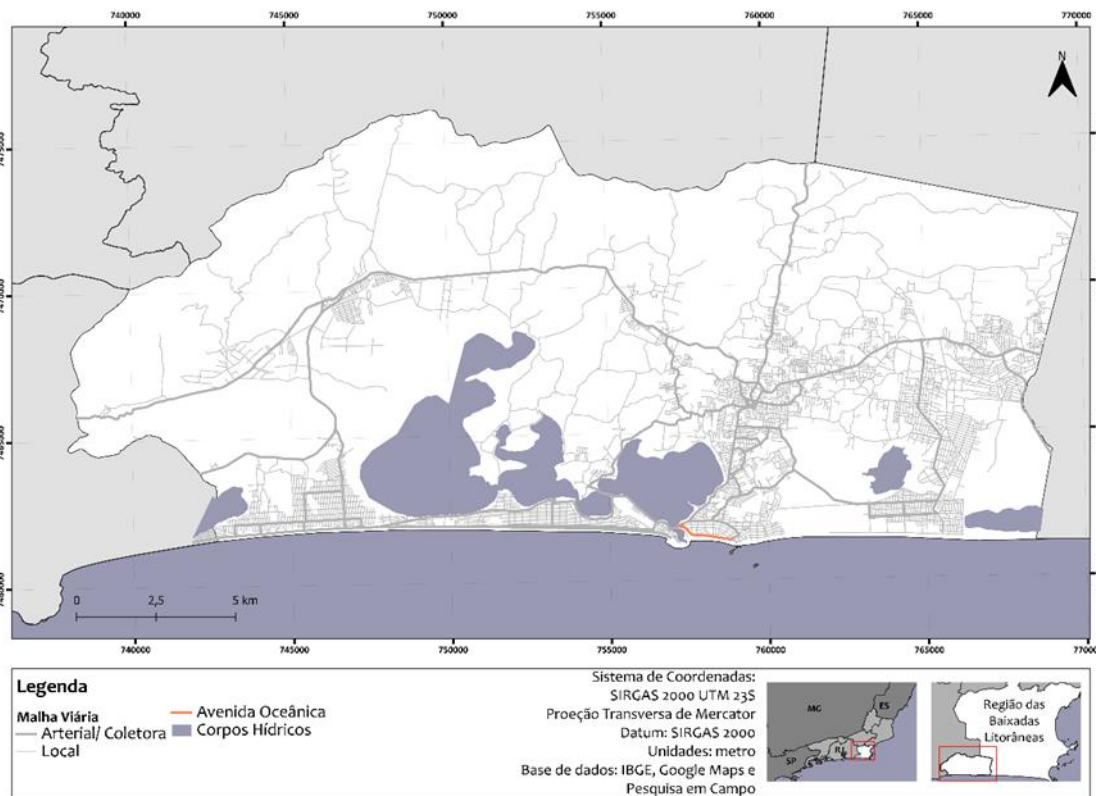
Figura 70 – Avenida Oceânica

A via é asfaltada, de mão única e pista simples, e se encontra em bom estado de conservação. Conta com sinalização horizontal e vertical e ciclofaixa unilateral, pois no lado oposto é permitido estacionar a 0º, sendo algumas vagas exclusivas para deficientes.
