**OS 019**

**PLANO DE MOBILIDADE URBANA  
Município de Saquarema**

**Inventário da Infraestrutura Viária e Inventário  
das Condições de Segurança de Trânsito e Sinalização Viária Horizontal e Vertical  
– Produto 4.1**

Saquarema- RJ  
Mês Ref. novembro 2022

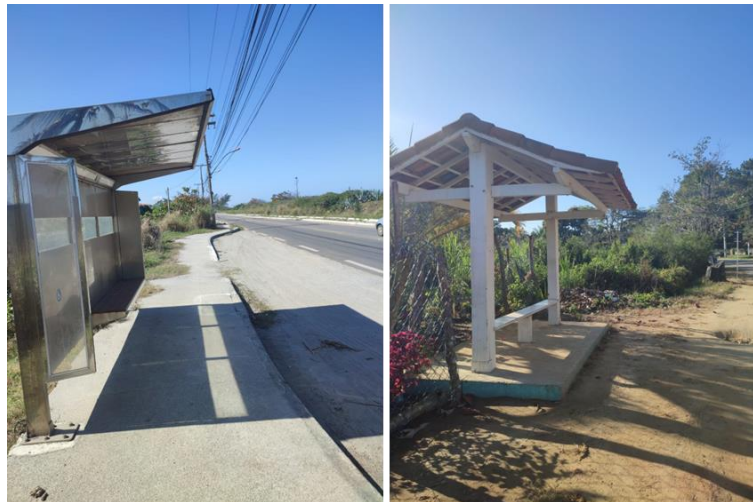
Figura 7 - Exemplos de Abrigos nos Pontos de Embarque e Desembarque

Grande parte dos pontos de embarque e desembarque (PEDs) se encontram sem abrigo e esses possuem modelos diferentes entre si. Apenas 58 PEDs possuem abrigo, e em alguns pontos não pôde ser verificada a presença de sinalização vertical indicando a parada. A Figura 7 demonstra dois exemplos de PEDs com abrigos em diferentes configurações de qualidade e conforto.

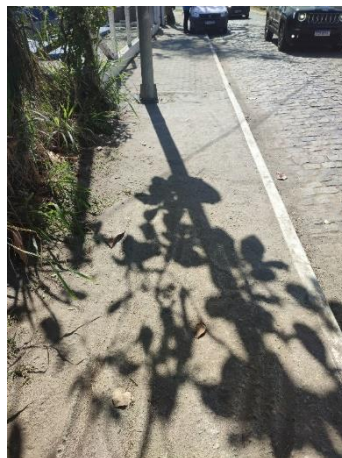
Figura 17 – Acessibilidade ruim (Rua Roberto Silveira)

**Ruim:** calçada no mesmo nível da via e formada por terra, vegetação alta, muitos desníveis, Figura 17.

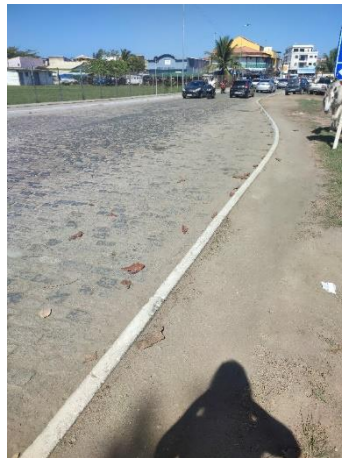
Figura 20 - Trecho sem sinalização vertical (Rua Roberto Silveira)

Desta forma, a Figura 18 demonstra o estado de conservação da sinalização horizontal e a Figura 19 apresenta os locais em que não há sinalização vertical do município. Observa-se que são poucos os trechos em que não há sinalização horizontal e vertical, sendo estes localizados em regiões menos adensadas e em vias com pouca movimentação de veículos. A exceção é a, Avenida Ministro Salgado Filho, na qual não há sinalização horizontal, devido a impossibilidade de implantação pelas características do pavimento da via (calçamento de pedra), porém a via neste trecho tem sentido único e existe sinalização vertical.

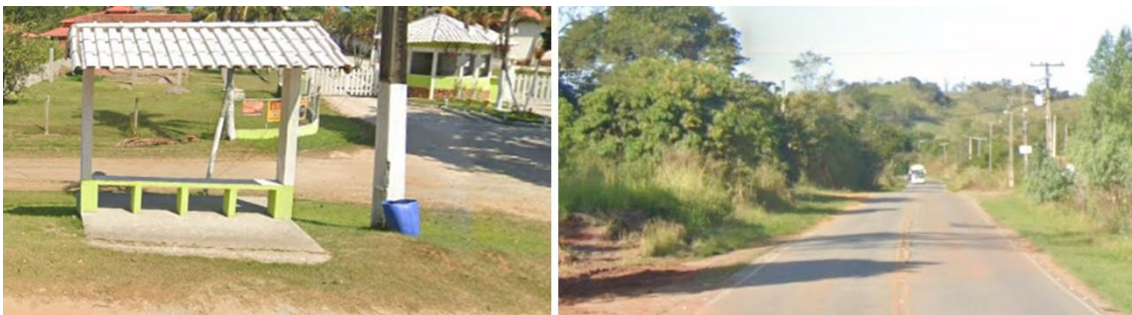
Figura 24 – Exemplo de imagens do inventário viário

A via é asfaltada com sentido duplo e pista simples e, em grande parte de sua extensão, está em bom estado de conservação. No entanto, em locais onde há vias cruzando ou certa urbanização, a estrada se encontra em estado regular de conservação. Conta com sinalização horizontal e vertical, embora o acostamento seja em uma faixa de mata/terra. Há apenas uma faixa de pedestre, que está localizada após o cruzamento com a Rua Noventa e Seis.

Não há estacionamentos regulamentados ao longo da avenida, embora, em locais onde há vegetação rasteira, sendo comum se observar carros estacionados. Há pontos de ônibus com abrigo, no entanto, não são utilizados por linhas municipais de Saquarema, mas sim por linhas intermunicipais. Os demais pontos, sem abrigo, são utilizados pelas seguintes linhas de ônibus: 06: Saquarema/Jaconé, 07: Bacaxá-Jaconé e 12: Bacaxá-Jaconé.

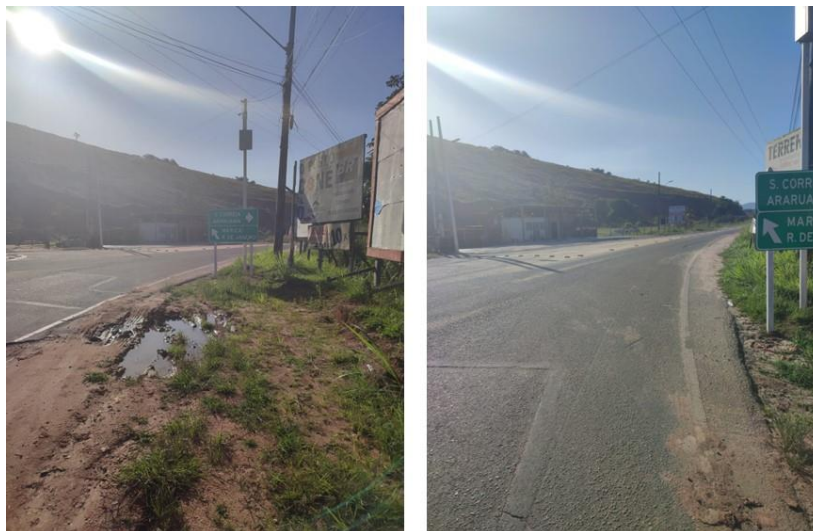
*Figura 26 – Imagens do inventário viário*

A via é asfaltada com sentido duplo e pista simples e, em grande parte de sua extensão, está em bom estado de conservação. Conta com sinalização horizontal e vertical, embora o acostamento seja em uma faixa de mata/terra.

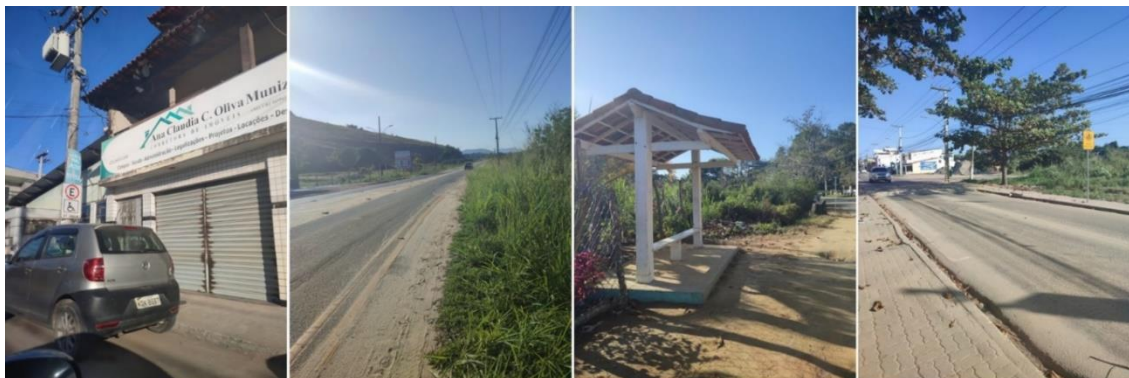
*Figura 28 – Imagens do inventário viário*

A via é asfaltada, de mão dupla e pista simples, conta com sinalização horizontal e vertical e se encontra bom estado de conservação na maior parte de sua extensão. Possui faixas de pedestres em nível ao longo de sua extensão, e nos cruzamentos com a Avenida Beira Mar e Rua Dezenove, há faixa de travessia elevada. Possui lombadas ao longo de sua extensão que também funcionam como faixa de travessia.

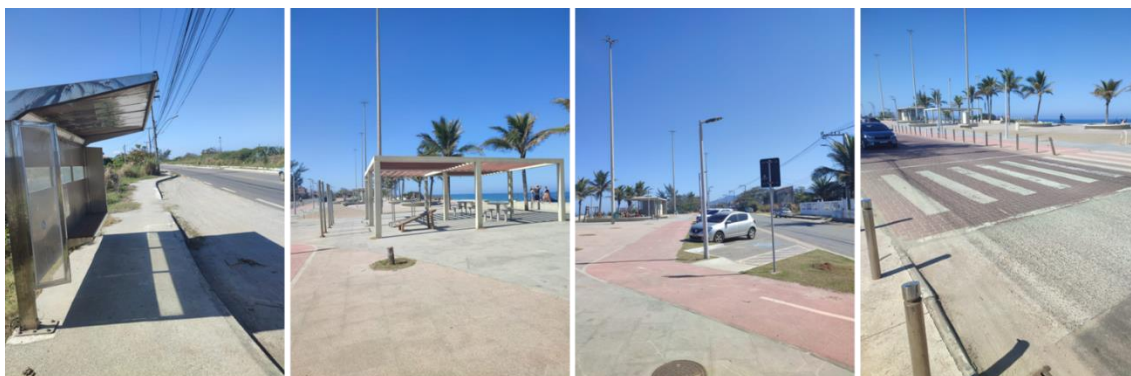
Figura 30 – Imagens do inventário viário

É uma via asfaltada, de mão dupla e pista simples, e está em bom estado de conservação. Embora o acostamento seja em uma faixa de mata rasteira, possui sinalização horizontal e vertical. Como característica dessa avenida aponta-se a presença de pavimento intertravado elevado ao nível da calçada em cruzamentos importantes. Possui algumas faixas de pedestres ao longo de sua extensão, podendo ser em nível ou assentada em blocos intertravados quando elevadas.

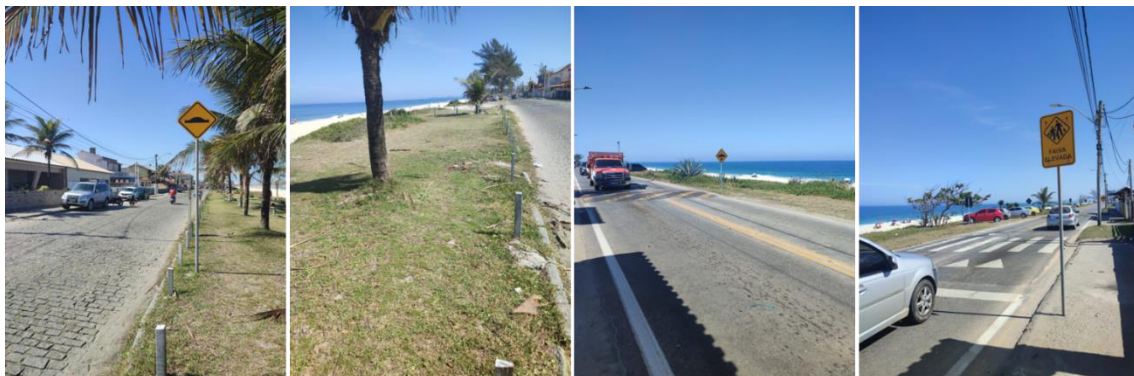
Figura 32 – Imagens do inventário viário

A via é asfaltada do início até a Praia do Boqueirão, de mão dupla e pista simples até o cruzamento com a Rua Alberto de Oliveira, e em bom estado de conservação, embora o acostamento seja em uma faixa de mata rasteira. Conta com sinalização horizontal e vertical. Próximo do cruzamento com a Rua João Vasconcelos o calçamento da via deixa de ser asfalto e se torna de paralelepípedo, deixando de ter sinalização horizontal, e seu estado de conservação passa a ser regular. Possui algumas faixas de pedestres ao longo de sua extensão, tanto em nível quanto elevadas.

No início da avenida não há calçada, fato que pode ser justificado pela presença de mata, sem urbanização no entorno. No entanto, à medida que se percorre a via é

possível observar a existência de calçada em locais onde há moradias, embora não sejam calçadas que garantam uma acessibilidade eficaz. Isso se deve ao fato de não serem contínuas, de haver vegetação rasteira, desníveis e presença de postes de luz no meio da faixa de circulação de pedestres, que já é estreita. A partir do cruzamento com a Rua Alberto de Oliveira, possui calçada. Já a calçada que margeia a praia é compartilhada com ciclistas, pois não há ciclovia ou ciclofaixa. É, também, a partir deste cruzamento que a via passa a ter alguns quiosques e áreas de lazer com infraestrutura.

Não há estacionamentos regulamentados ao longo da avenida, embora, em locais onde há vegetação rasteira é comum observar carros estacionados. Apesar da falta de regulamentação, não há placas de sinalização proibindo estacionar ao longo da via, exceto a partir do ponto em que a via se torna mão única, no qual é proibido parar e estacionar no lado esquerdo da via. Há pontos de embarque e desembarque com e sem abrigo, utilizados pelas seguintes linhas de ônibus: 08: Bacaxá-Jaconé e 09: Bacaxá-Jaconé.

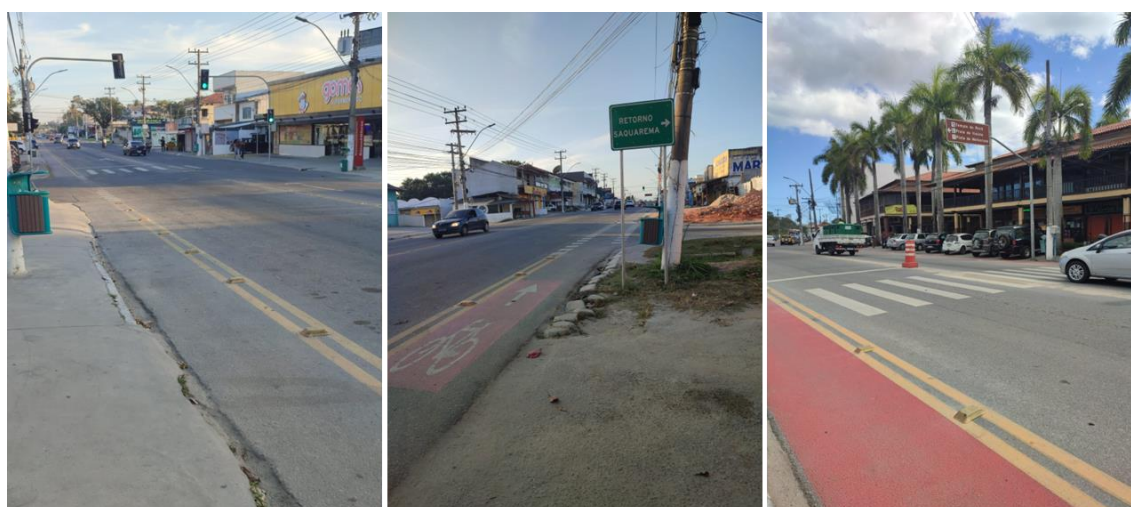
Figura 35 – Imagens do inventário viário

As condições da calçada variam, tendo em vista que em alguns locais é impossível transitar, principalmente por haver pontos de estreitamento, presença de vegetação rasteira, e falta de delimitação separando a calçada da ciclofaixa. Há inúmeros pontos de embarque e desembarque com abrigo.

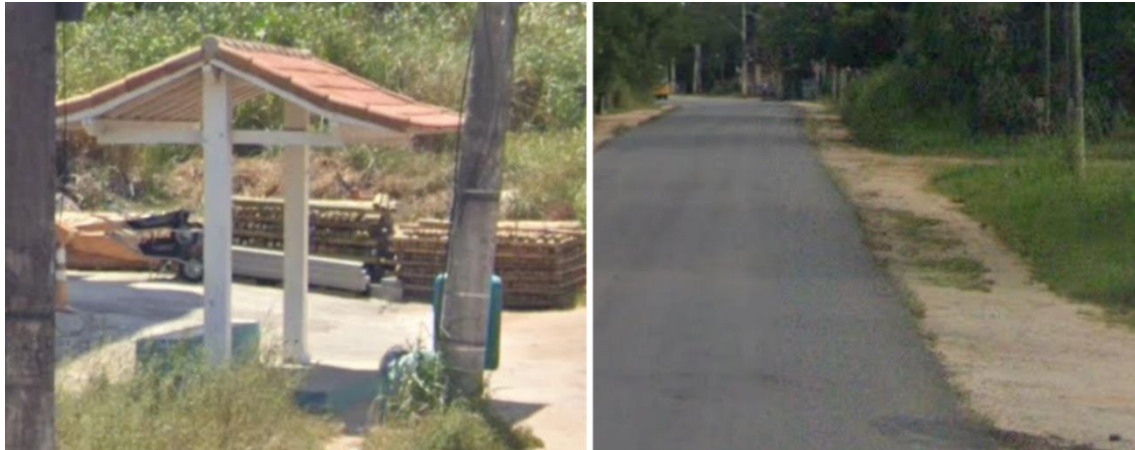
Figura 37 – Imagens do inventário viário

A via é asfaltada e de mão dupla, com pista simples e em bom estado de conservação em grande parte de sua extensão, com presença de sinalização vertical e horizontal, sendo esta bastante desgastada em vários trechos, além de não existir em locais recapeados recentemente. Possui acostamentos, embora não sejam asfaltados em todo o trajeto. Possui algumas faixas de pedestres em nível ao longo de sua extensão.

As condições da calçada variam de regular a ruim. Em vários trechos, a calçada é de terra e está no mesmo nível da pista, sendo que, em determinados locais não existe calçada e, em outros é impossível transitar, principalmente pela presença de mato e árvores. Há pontos de embarque e desembarque, mas nem todos possuem

abrigo. É permitido estacionar ao longo da via em ambos os sentidos, porém, é comum haver carros estacionados nas calçadas.

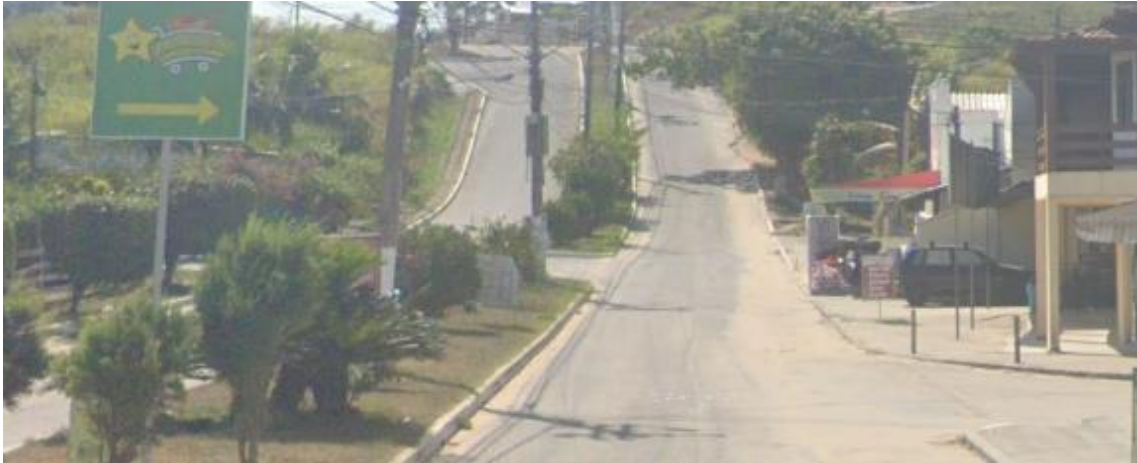
*Figura 39 – Imagens do inventário viário*

As condições da calçada variam de regular a ruim. Em vários trechos a calçada é de vegetação rasteira e, em determinados trechos, está no mesmo nível da pista. Há pontos de embarque e desembarque, mas nem todos possuem abrigo. É permitido estacionar ao longo da via em ambos os sentidos, porém, é comum haver carros estacionados nas calçadas.

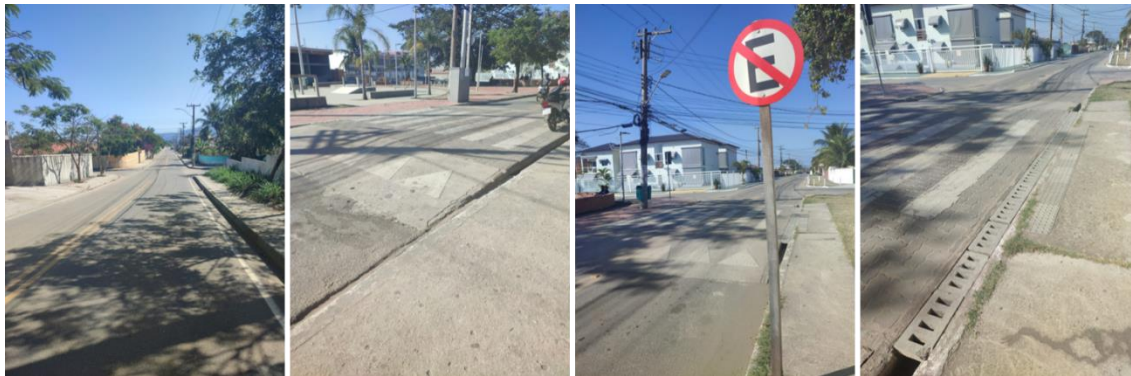
*Figura 41 – Imagens do inventário viário*

É uma via de mão dupla, com pista simples, sinalização horizontal e vertical, e em bom estado de conservação, embora haja muitos trechos regulares. As faixas de pedestres podem ser em nível ou elevadas, além das lombadas que funcionam como faixa de pedestre.

Há calçada em condições regulares de acessibilidade, visto que, possui alguns desníveis e piso tátil apenas onde há faixa de travessia elevada. No entanto, possui algumas rampas para cadeirantes ao longo da via. É permitido estacionar nos dois sentidos, embora não haja quaisquer sinalizações. Há pontos de embarque e desembarque, porém sem abrigo, mesmo que utilizados por tais linhas de ônibus:

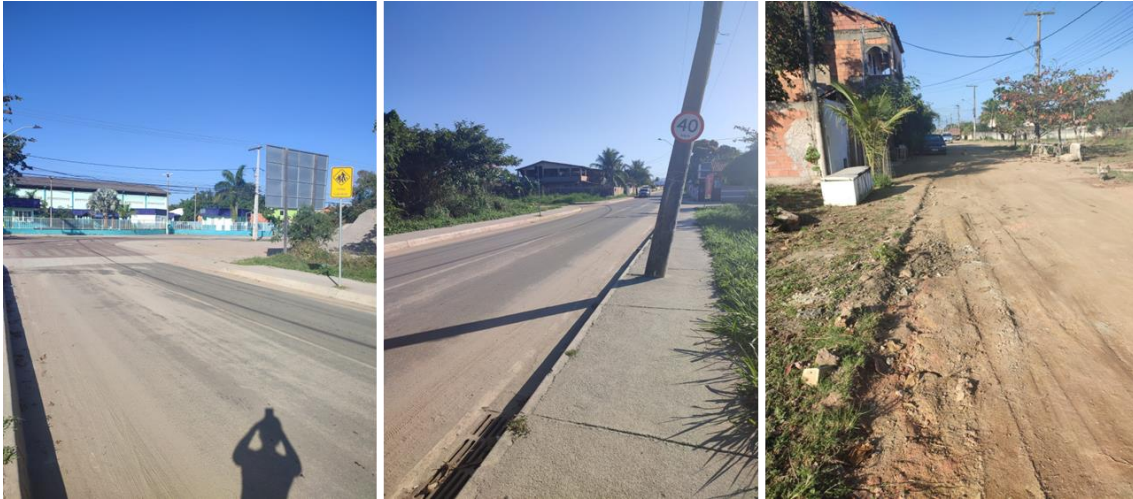
Figura 43 – Imagens do inventário viário

É uma via de mão dupla, com pista simples, sinalização horizontal e vertical, e em bom estado de conservação. As faixas de pedestres podem ser em nível ou elevadas, como também a presença de lombadas que funcionam como faixa de pedestre. Após o cruzamento com a Rua Setenta e Sete, passa a ser de terra, com calçada formada por vegetação rasteira.

Há calçada em condições regulares de acessibilidade, visto que, o piso tátil e rampa só existem onde há faixa de travessia elevada. É permitido estacionar nos dois sentidos, embora não haja quaisquer sinalizações. Não há pontos de embarque e desembarque e não é utilizado por nenhuma linha de ônibus.

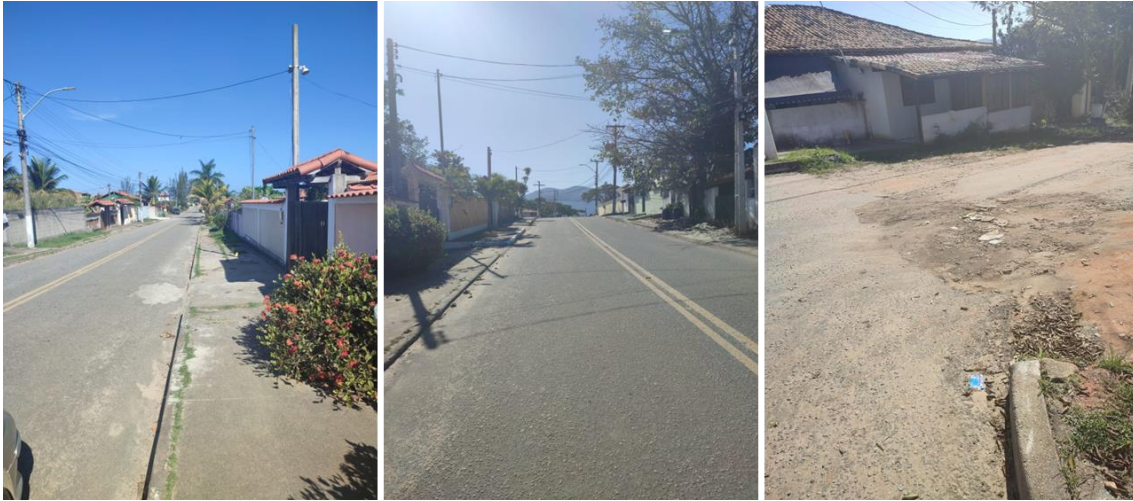
*Figura 45 – Imagens do inventário viário*

Há calçada em condições regulares de acessibilidade, visto que, possui alguns desníveis, e não há piso tátil e rampa para cadeirantes. É permitido estacionar nos dois sentidos, embora não haja quaisquer sinalizações. Há pontos de embarque e desembarque, porém sem abrigo, utilizados pelas linhas de ônibus: 06: Saquarema/Jaconé, 07: Bacaxá-Jaconé, 09: Bacaxá-Jaconé, 10: Bacaxá-Jaconé e 12: Bacaxá-Jaconé.

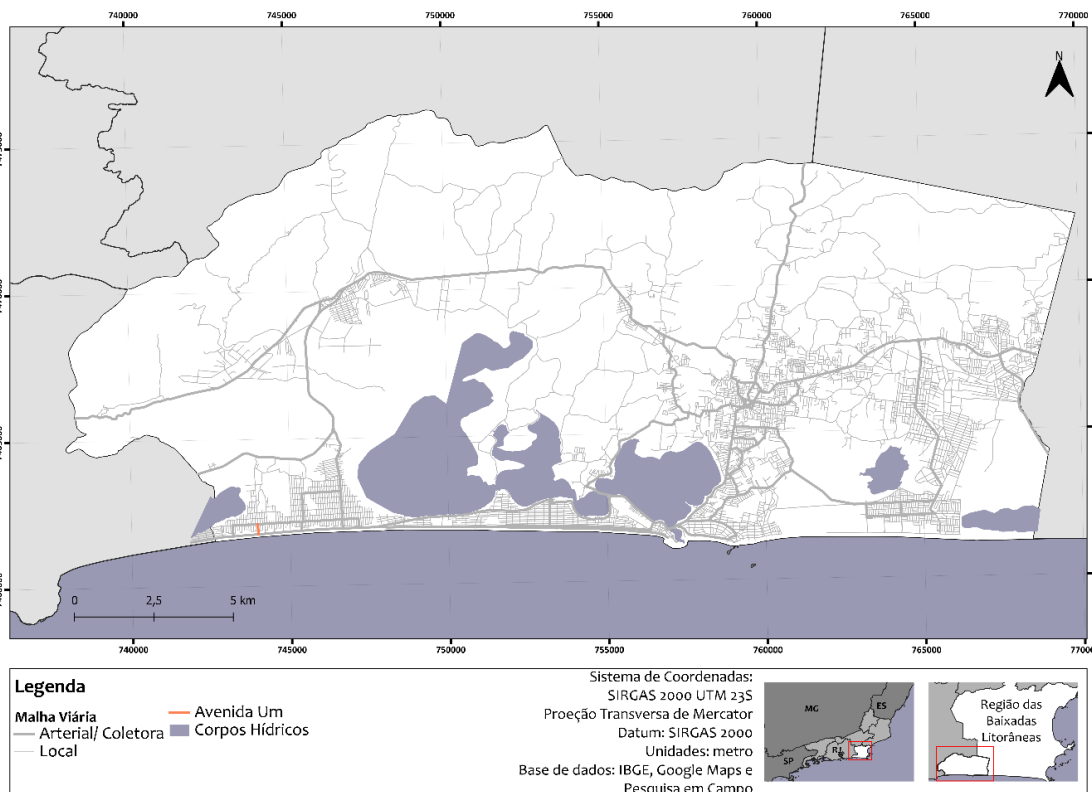
Figura 46 – Avenida Um

A Avenida Um, Figura 46, localizada no Bairro Jaconé, é uma via coletora que faz a conexão da orla até o limite do bairro Jaconé, próximo ao bairro Serra de Mato Grosso, tendo cerca de 350 metros de extensão até o cruzamento com a Rua Treze. A via é inteiramente de terra e se encontra em péssimas condições, sem quaisquer sinalizações horizontal e vertical, embora seja de mão dupla e pista simples. No trecho que há ponte, não é possível passar mais de um carro por vez.

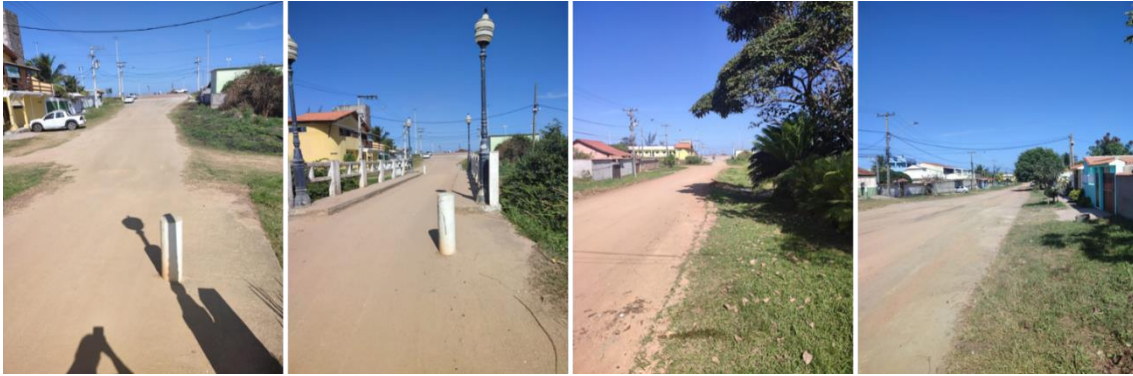
*Figura 47 – Imagens do inventário viário*

Há calçada nos dois sentidos da via, no entanto, é inteiramente de vegetação rasteira no mesmo nível da via, salvo poucos trechos em que há cimento. Grande parte está em condições ruins de acessibilidade.

É permitido estacionar nos dois sentidos, pois devido a faixa de vegetação rasteira ser ampla, os veículos a utilizam para essa finalidade. Não há linhas de ônibus que utilizem essa avenida.

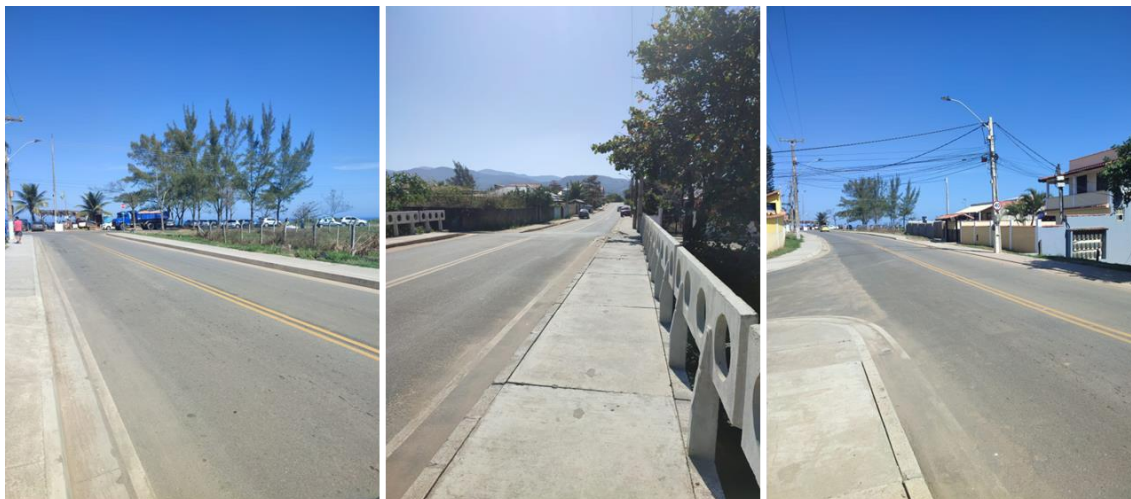
*Figura 49 – Imagens do inventário viário*

É uma via de mão dupla, com pista simples, sinalização horizontal e vertical e em bom estado de conservação. Há calçada em condições regulares de acessibilidade, visto que, não possui piso tátil e rampas para cadeirantes.

É permitido estacionar nos dois sentidos, embora não haja qualquer sinalização. Não há linhas de ônibus passando por essa via, portanto não possui pontos de ônibus. No trecho após o cruzamento com a Rua Treze, a via é de terra, em condições ruins de conservação e não há calçamento ou qualquer tipo de sinalização.

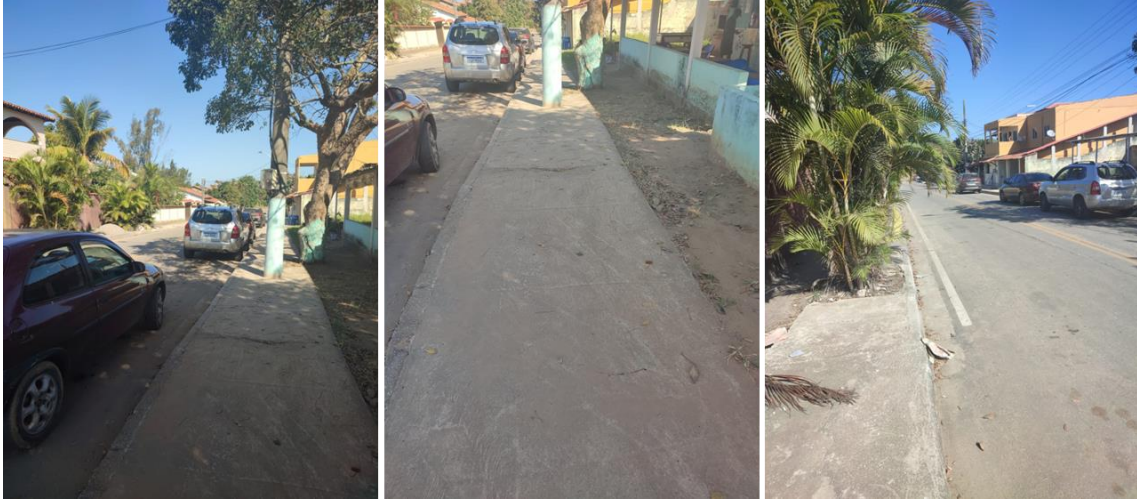
*Figura 51 – Imagens do inventário viário*

É uma via de mão dupla, com pista simples, sinalização horizontal e vertical e em bom estado de conservação. Há calçada em condições regulares de acessibilidade, visto que não possui piso tátil e rampas para cadeirantes, e não há faixas de pedestre.

É permitido estacionar nos dois sentidos, embora não tenha placas de sinalização. Não há pontos de embarque e desembarque, assim como não há linhas de ônibus passando por essa via.

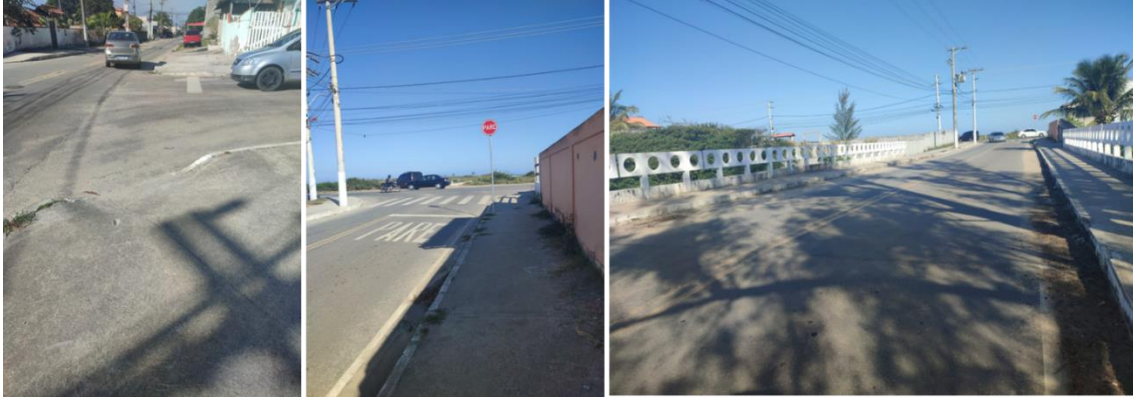
*Figura 53 – Imagens do inventário viário*

É uma via de mão dupla, com pista simples, sinalização horizontal e vertical e em bom estado de conservação. Há calçada em condições regulares de acessibilidade, possui rampas para cadeirantes e faixas de pedestre em nível.

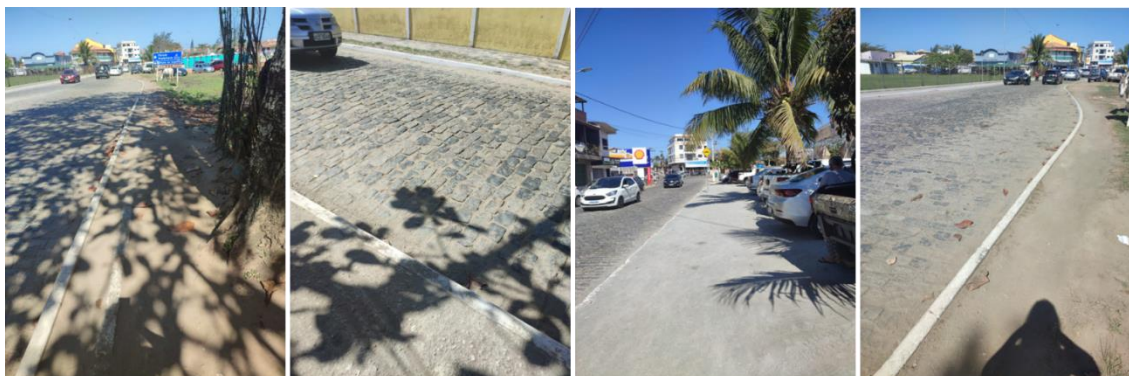
*Figura 57 – Imagens do inventário viário*

A via é asfaltada e de mão dupla, com pista simples e em bom estado de conservação em grande parte da via. Possui sinalização horizontal e vertical, e não existem faixas de pedestres ao longo da via. A partir do cruzamento com a Rua Virgílio Serrano, o calçamento deixa de ser asfalto e se torna de paralelepípedo, deixando de ter sinalização horizontal, e seu estado de conservação passa a ser regular.

Possui calçada em condição regular, uma vez que há presença de vegetação e desníveis ao longo de toda extensão. Há pontos de embarque e desembarque sem abrigo, utilizados pelas seguintes linhas de ônibus: 06: Saquarema/Jaconé, 07: Bacaxá-Jaconé, 08: Bacaxá-Jaconé, 09: Bacaxá-Jaconé, 10: Bacaxá-Jaconé, 12: Bacaxá-Jaconé e 13: Bacaxá-Barra Nova.

Não há estacionamentos regulamentados ao longo da via, mas não há placas de sinalização proibindo estacionar. É comum se observar carros estacionados nas calçadas ou na lateral da avenida.

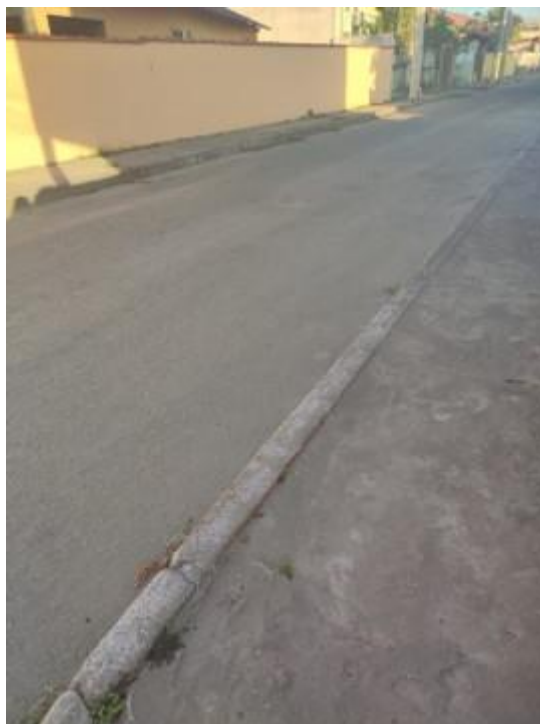
*Figura 59 – Imagem do inventário viário*

A via é asfaltada e de mão dupla, com pista simples e em bom estado de conservação em grande parte da via. Possui sinalização horizontal, embora a sinalização vertical passe a existir apenas a partir do cruzamento com a Rua São Gonçalo. Não existem faixas de pedestres ao longo da via, porém há tachões visando reduzir a velocidade, o que auxilia na travessia de pedestres.

Possui calçada em condição regular, uma vez que há presença de vegetação e desníveis ao longo de toda extensão. Há pontos de embarque e desembarque sem abrigo, utilizados pelas seguintes linhas de ônibus: 06: Saquarema-Jaconé, 07: Bacaxá-Jaconé, 08: Bacaxá-Jaconé, 09: Bacaxá-Jaconé, 10: Bacaxá-Jaconé, 12: Bacaxá-Jaconé e 13: Bacaxá-Barra Nova.

Não há estacionamentos regulamentados ao longo da via, mas não há placas de sinalização proibindo estacionar. É comum se observar carros estacionados nas calçadas ou na lateral da avenida.

A partir do cruzamento com a Rua São Gonçalo não há sinalização horizontal, a via se torna de mão única, e é proibido parar e estacionar do lado direito da via. No entanto, é comum haver carros estacionados nas calçadas.

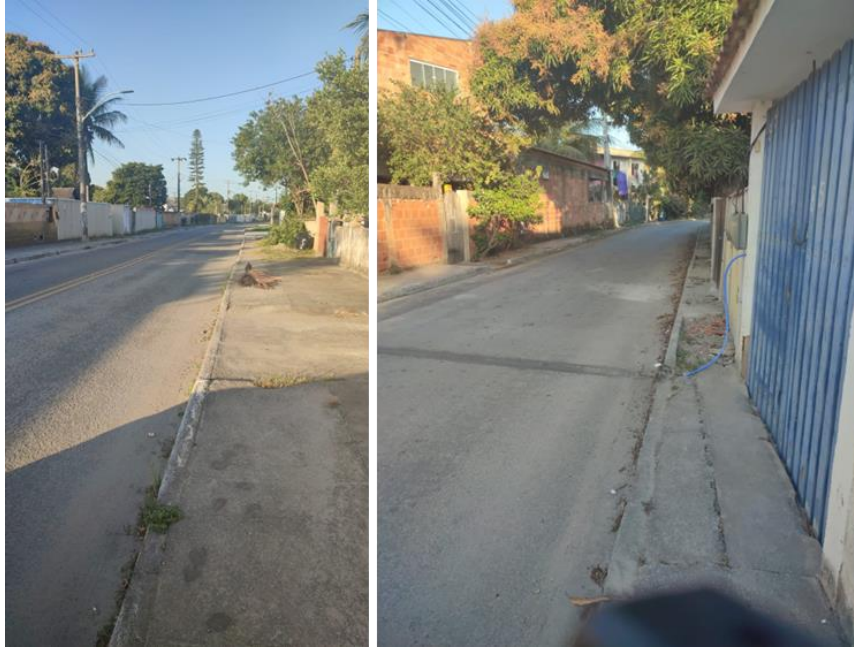
*Figura 61 – Imagens do inventário viário*

A via é asfaltada e de mão dupla, com pista simples e em bom estado de conservação em grande parte da via, possui sinalização horizontal e vertical. Há faixas de pedestres em nível ao longo da via, bem como tachões e lombadas visando reduzir a velocidade, o que também auxilia na travessia de pedestres.

Possui calçada em condição regular, uma vez que há presença de vegetação e desníveis ao longo de toda extensão. Há pontos de embarque e desembarque com e sem abrigo, utilizados pelas seguintes linhas de ônibus: 06: Saquarema-Jaconé, 07: Bacaxá-Jaconé, 08: Bacaxá-Jaconé, 09: Bacaxá-Jaconé, 10: Bacaxá-Jaconé, 12: Bacaxá-Jaconé e 13: Bacaxá-Barra Nova.

Há estacionamento regulamentado apenas na orla, mas é comum se observar carros estacionados nas calçadas ou na lateral da avenida. Há ciclovia unilateral em um trecho da via, localizada na orla da lagoa.

A partir do cruzamento com a Rua Presidente Getúlio Vargas o pavimento da via deixa de ser asfalto e se torna de paralelepípedo, e seu estado de conservação passa a ser regular. Neste trecho possui lombadas sem sinalização.

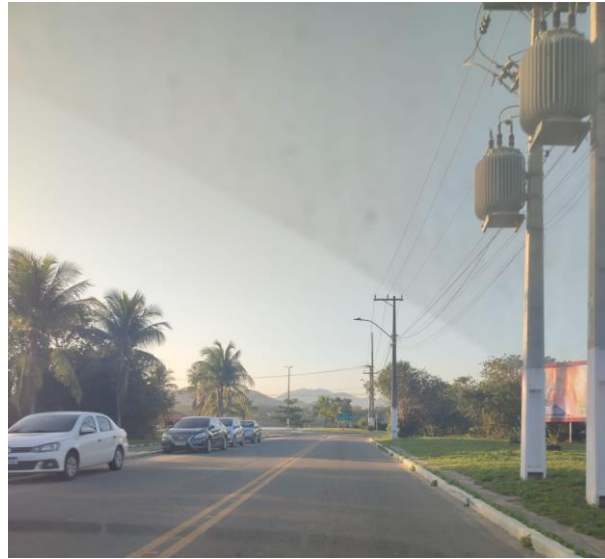
*Figura 63 – Imagem do inventário viário*

A via é asfaltada, de mão dupla e pista simples e, em grande parte de sua extensão, está em bom estado de conservação. Conta com sinalização horizontal e vertical, embora o acostamento seja em uma faixa de mata/terra. Há faixas de pedestres em nível ao longo da via, bem como lombadas visando reduzir a velocidade, o que também auxilia na travessia de pedestres.

Não há calçadas na maior parte da via. Grande parte de sua extensão se dá no meio rural, portanto, apenas próximo ao cruzamento com a rodovia RJ-106 é que há calçadas, embora não garantam acessibilidade eficaz. Isso se deve ao fato de, além de não serem contínuas, em alguns locais há vegetação rasteira, desníveis e presença de postes de luz no meio da faixa de circulação de pedestres. Há pontos de ônibus sem abrigo, utilizados pela seguinte linha de ônibus: 21: Bacaxá-Mombaça.

Não há estacionamentos regulamentados ao longo da via, embora, em locais onde há vegetação rasteira ou terra é comum se observar carros estacionados, bem como nas laterais da via. No trecho anterior e posterior da ponte que atravessa a

lagoa, há placas de sinalização proibindo parar e estacionar e nesse local há comércio.

Após o cruzamento com a Estrada do Girau, há ciclovia unilateral margeando a orla e a calçada está em ótimo estado de conservação. Ao fim dessa via ela se bifurca, dando origem a Rua Barão de Saquarema e Rua Baependi.

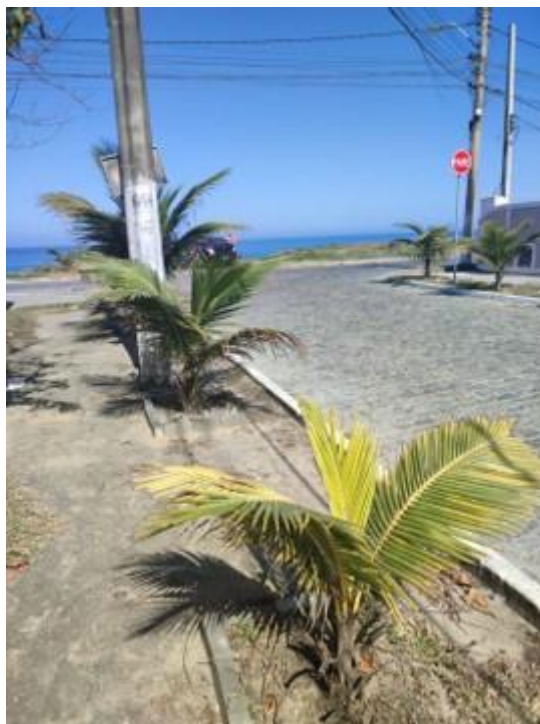
*Figura 65 – Imagem do inventário viário*

A via é de paralelepípedos, mão dupla e pista simples, em estado de conservação regular, sem a presença de sinalização horizontal, embora tenha a sinalização vertical. Entre a Rua Barão de Saquarema e a Rua Coronel Madureira; e a Avenida Oito de Maio e a Avenida Ministro Salgado Filho, a via é de mão única. Não há faixas de pedestres, mas possui lombadas visando reduzir a velocidade, o que também auxilia na travessia de pedestres.

Possui calçada em condição regular, uma vez que há presença de vegetação, terra e desníveis ao longo de toda extensão. Há pontos de embarque e desembarque sem abrigo, utilizados pela seguinte linha de ônibus: 21: Bacaxá-Mombaça. Não é permitido estacionar em vários trechos, embora seja comum haver veículos estacionados mesmo com a proibição.

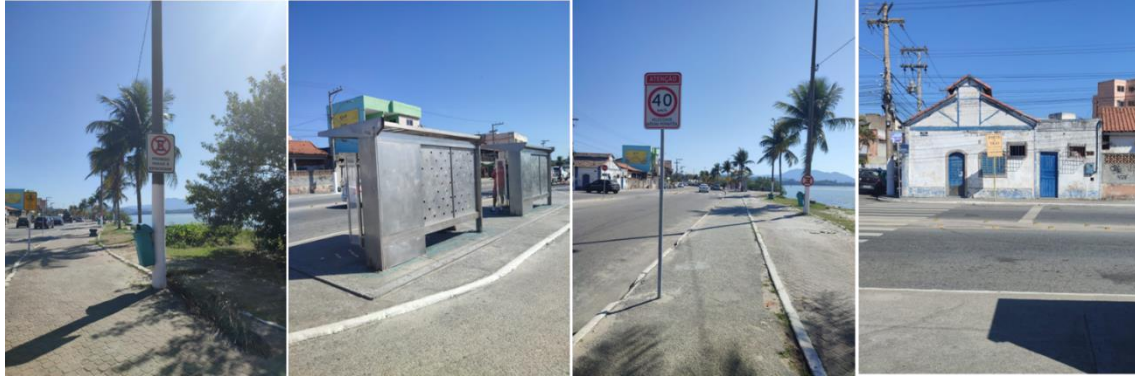
*Figura 67 – Imagens do inventário viário*

A via é asfaltada, de mão dupla e pista simples, e se encontra em bom estado de conservação. Conta com sinalização horizontal e vertical, ciclovia unilateral e estacionamento nos dois sentidos da via de angulação a 0°. Possui algumas faixas de pedestres em nível ao longo de sua extensão.

Há calçadas nos dois sentidos, embora a calçada que margeia a lagoa esteja em melhores condições, com ótima acessibilidade. No entanto, a calçada oposta é regular, pois possui desníveis, estreitamentos, postes no meio da faixa de circulação e, em ambos os lados, não há piso tátil ou rampa para cadeirantes.

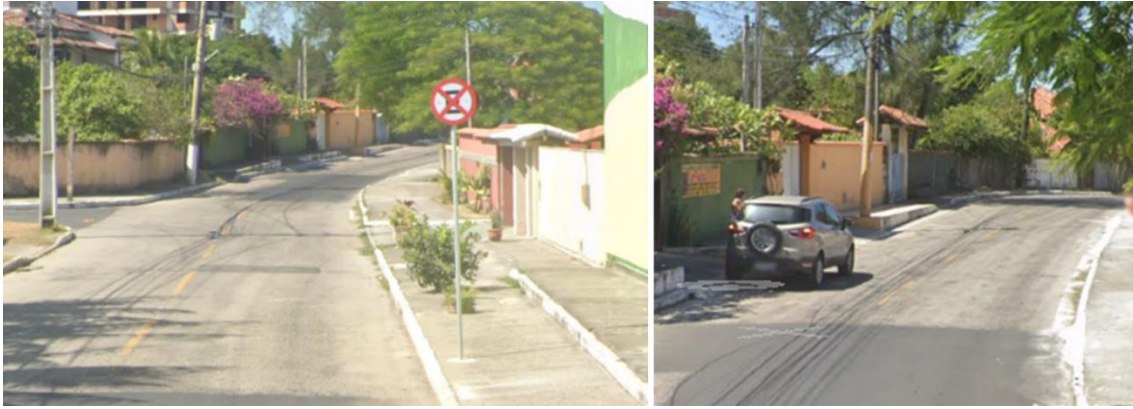
*Figura 75 – Imagens do inventário viário*

A via é de asfalto, mão dupla e pista simples, em bom estado de conservação, com sinalização horizontal e vertical. Não há faixas de pedestres, mas possui lombadas visando reduzir a velocidade, o que também auxilia na travessia de pedestres.

Possui calçada de fácil acesso, apesar de a acessibilidade ser regular, uma vez que há presença de desníveis ao longo da via, sem rampas e piso tátil. Não é permitido estacionar no quarteirão próximo da orla, e esta via se torna mão única no quarteirão da Rua Socós.

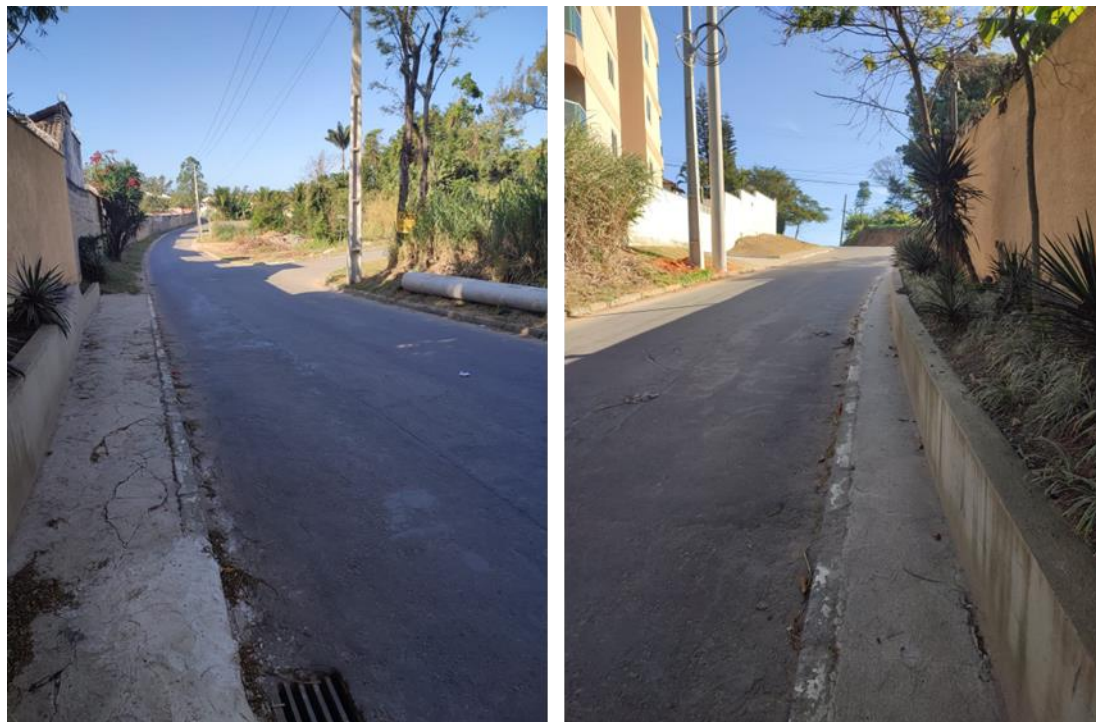
Figura 77 – Imagens do inventário viário

A via é asfaltada, de mão dupla e pista simples, se encontra em bom estado de conservação, com sinalização horizontal e vertical. Não possui faixas de pedestre ao longo de sua extensão, porém, há presença de muitas lombadas que fazem a função da faixa de pedestre. É permitido estacionar ao longo da via, embora não haja sinalização, sendo comum haver veículos estacionados nas calçadas.

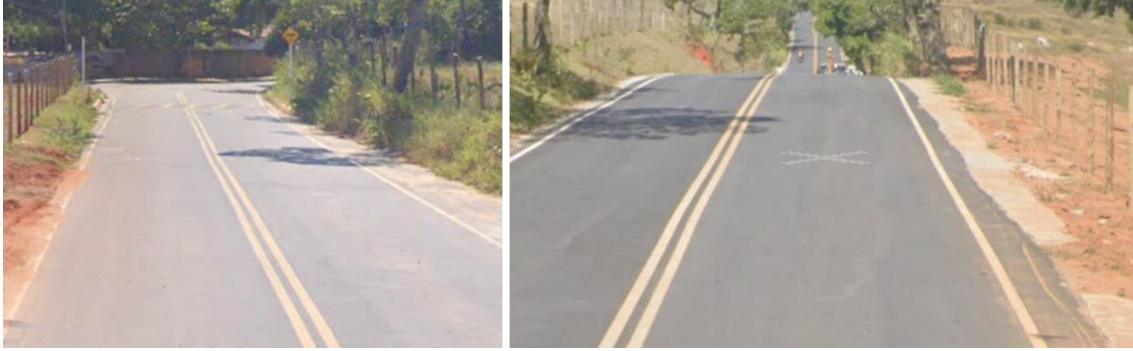
Figura 79 – Imagens do inventário viário

A via é asfaltada, de mão dupla e pista simples, e se encontra em bom estado de conservação, com sinalização horizontal e vertical. Não possui faixas de pedestre ao longo de sua extensão, porém, há presença de lombada que faz a função da faixa de pedestre. Não há sinalização indicando ser ou não permitido estacionar ao longo da via. Não há calçadas, bem como nenhuma urbanização. Não há pontos de embarque e desembarque, uma vez que não possui linhas no trajeto.

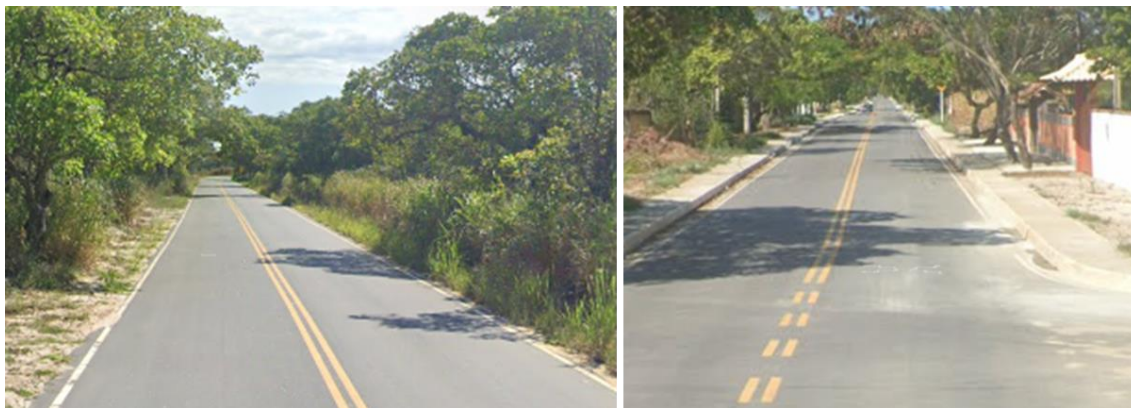
*Figura 81 – Imagens do inventário viário*

A via é asfaltada, de mão dupla e pista simples, se encontra em bom estado de conservação, com sinalização horizontal e vertical. Existem faixas de pedestre em nível ao longo de sua extensão, havendo também presença de lombadas que possuem a funcionalidade de faixa de pedestre. É permitido estacionar ao longo da via, visto que não há sinalização proibindo.

Há calçada em condições regulares de acessibilidade, apesar da falta de rampas e piso tátil. Há inúmeros pontos de embarque e desembarque sem abrigo, utilizado pela linha de ônibus 23: Bacaxá-Vilatur.

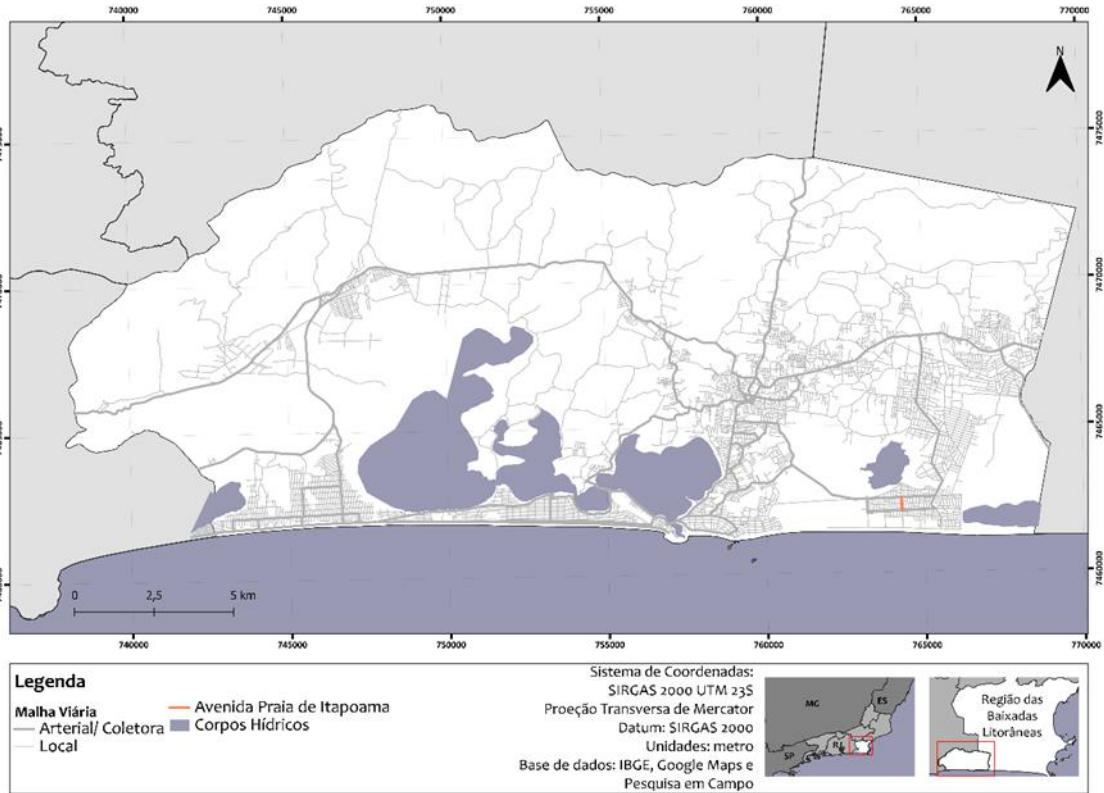
Figura 82 -Avenida Praia de Itapoama

A via é inteiramente de terra, mão dupla e pista simples, se encontra em estado regular de conservação, sem sinalização horizontal ou vertical. Não há faixas de pedestre ao longo de sua extensão, e é permitido estacionar ao longo da via, visto que não há sinalização proibindo.

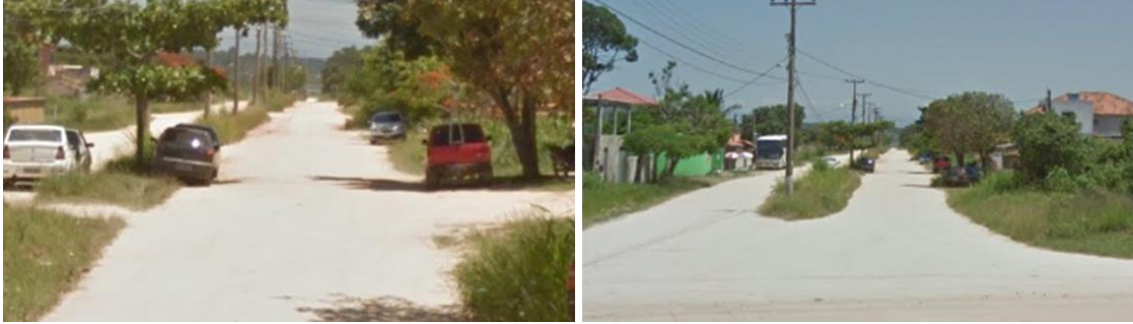
*Figura 83 – Imagens do inventário viário*

Pode-se concluir que não há calçada, uma vez que existe apenas uma faixa de vegetação rasteira; não há pontos de embarque e desembarque.

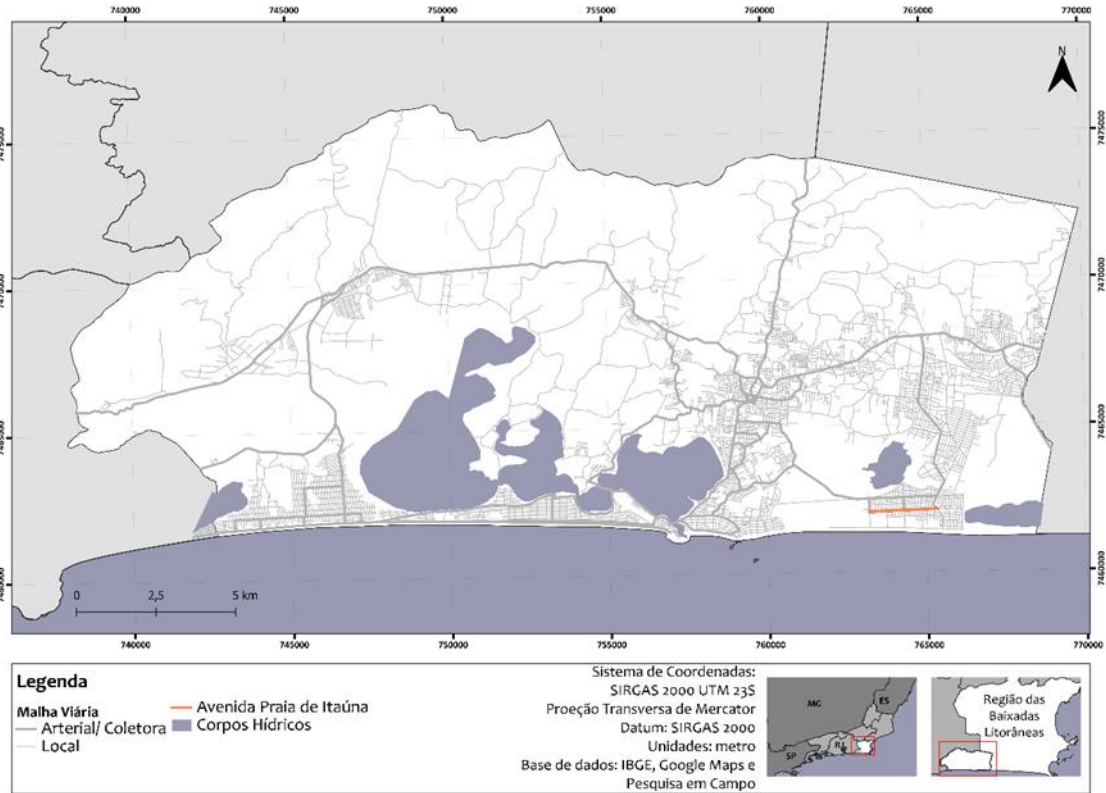
Figura 84 – Avenida Praia de Itaúna

Esta avenida, Figura 84, atravessa paralelamente o bairro de Vilatur e tem cerca de 3,0 quilômetros de extensão. É uma via de caráter residencial, com alguns lotes vagos, e canteiro central.

A via é asfaltada a partir do cruzamento com a Avenida Tinguí. É uma via de mão e pista dupla e se encontra em bom estado de conservação, com sinalização horizontal e vertical. Não há faixas de pedestre ao longo de sua extensão, apesar de haver lombadas, que possuem a funcionalidade de atuar como faixa de pedestre. É permitido estacionar ao longo da via, visto que não há sinalização proibindo.

Há calçada em condições regulares de acessibilidade, devido à falta de rampas e piso tátil. Há inúmeros pontos de embarque e desembarque sem abrigo, utilizado pela linha de ônibus 23: Bacaxá-Vilatur.

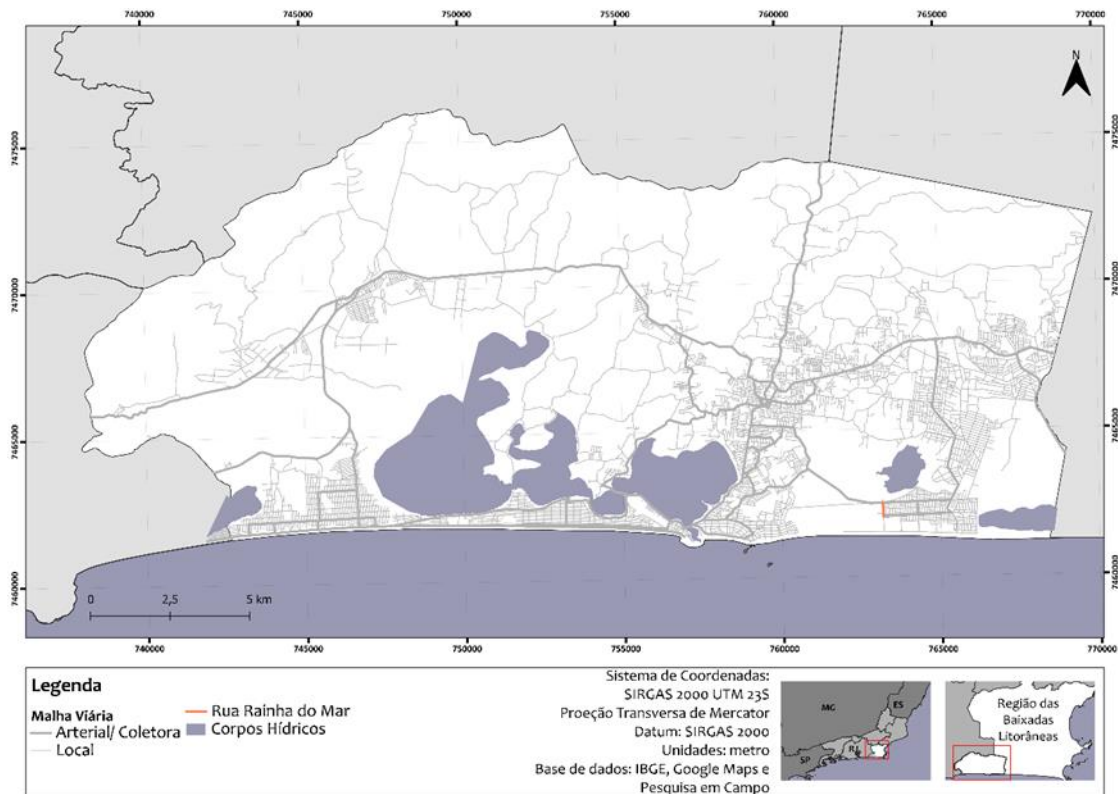
Figura 86 – Rainha do Mar

Esta rua, Figura 86, atravessa perpendicularmente o bairro de Vilatur e tem cerca de 1,0 quilômetro de extensão. É uma via de caráter residencial, com alguns lotes vagos.

A via é inteiramente de terra, mão dupla e pista simples, e se encontra em estado regular de conservação, sem sinalização horizontal ou vertical. Não há faixas de pedestre ao longo de sua extensão, e é permitido estacionar ao longo da via, visto que não há sinalização proibindo.

Pode se concluir que não há calçada, uma vez que existe apenas uma faixa de vegetação rasteira; não há pontos de embarque e desembarque, e tampouco linhas de ônibus.
