**OS 019**

**PLANO DE MOBILIDADE URBANA  
Município de Saquarema**

**Inventário da Infraestrutura Viária e Inventário  
das Condições de Segurança de Trânsito e Sinalização Viária Horizontal e Vertical  
– Produto 4.1**

Saquarema- RJ  
Mês Ref. novembro 2022

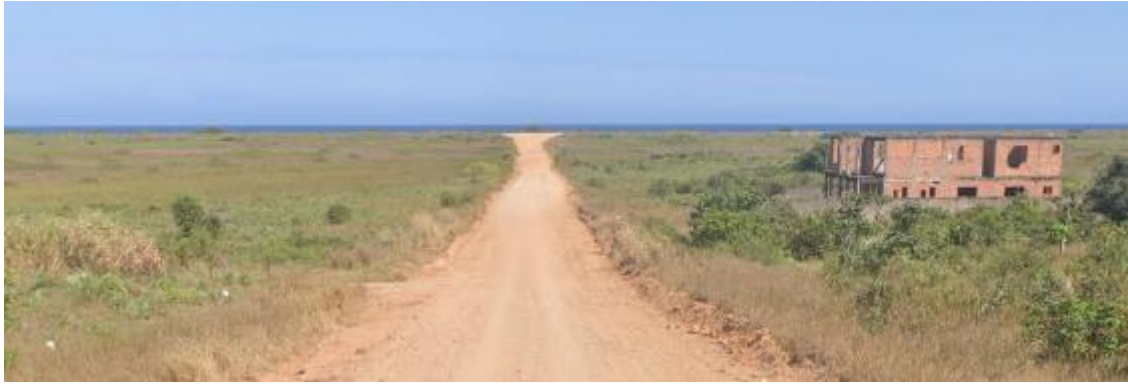
*Figura 87 – Imagem do inventário viário*

A via é inteiramente de terra, mão dupla e pista simples, e se encontra em estado regular de conservação, sem sinalização horizontal ou vertical. Não há faixas de pedestre ao longo de sua extensão, e é permitido estacionar ao longo da via, visto que não há sinalização proibindo.

Pode se concluir que não há calçada, uma vez que existe apenas uma faixa de vegetação rasteira; não há pontos de embarque e desembarque, e tampouco linhas de ônibus.

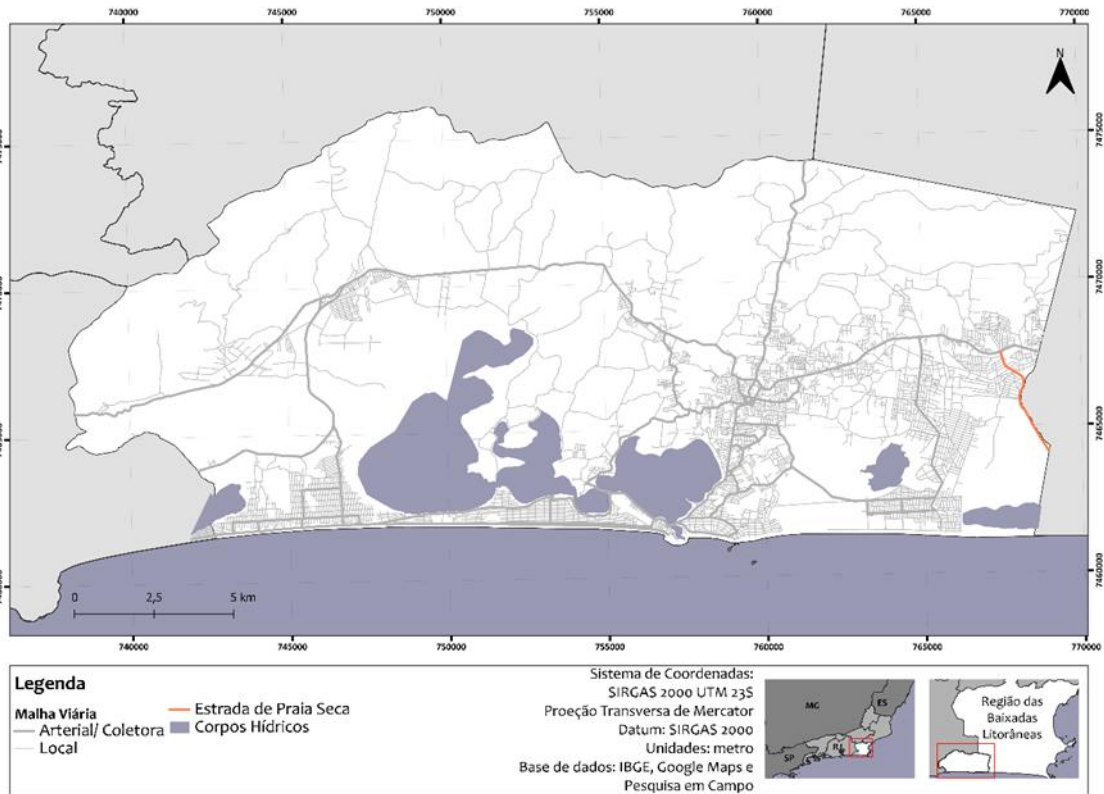
Figura 88 – Estrada de Praia Seca

A Estrada de Praia Seca, Figura 88, tem cerca de 4,0 quilômetros de extensão dentro do município de Saquarema. É uma via de importante ligação entre o bairro de Ipitangas com a Estrada Bicuíba. Apresenta características urbanas bem delimitadas, de caráter tanto residencial quanto comercial, sendo utilizada por uma linha de ônibus.

A via é asfaltada de mão dupla e pista simples, e se encontra em bom estado de conservação na maior parte de sua extensão, contando com sinalização horizontal e vertical. Possui faixas de pedestres em nível e lombadas que, de certa forma, fazem a função de faixa de travessia.

Há calçada em condições regulares de acessibilidade, visto que possui alguns desníveis, postes no meio da faixa de caminamento, trechos em que a calçada é de terra e no nível da pista de rolagem.

É permitido estacionar nos dois sentidos, embora não haja quaisquer sinalizações, sendo comum se observar carros estacionados nas calçadas. Há inúmeros pontos de embarque e desembarque sem abrigo, utilizado pela linha de ônibus 24: Bacaxá-Ipitangas.

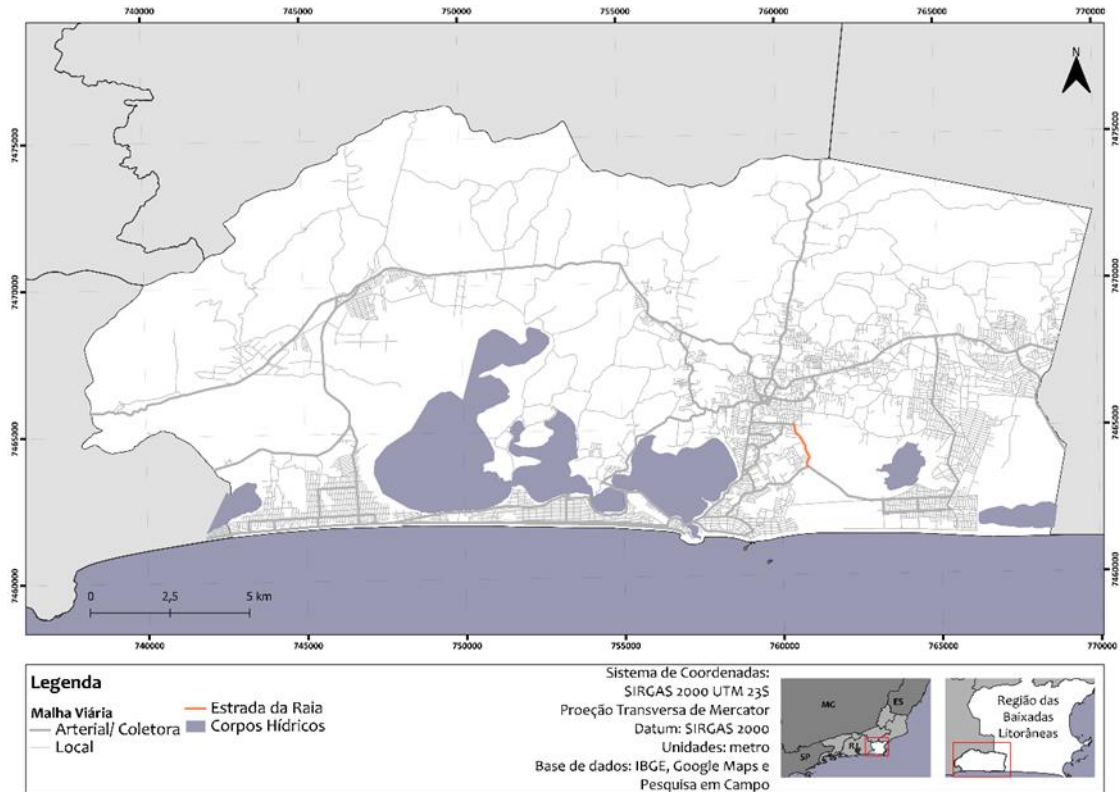
Figura 90 – Estrada da Raia

Esta estrada, Figura 90, é uma via de ligação entre os bairros de Guarani, Vilatur e Raia, tem cerca de 1,6 quilômetros de extensão. É uma via com poucas residências, e alguns lotes vagos, sendo vários de vegetação alta, e cercada por pasto em vários trechos.

A via é asfaltada, de mão dupla e pista simples, se encontra em bom estado de conservação, com sinalização horizontal e vertical. Não possui faixas de pedestre ao longo de sua extensão, porém há presença de lombadas que fazem a função da faixa de pedestre. É permitido estacionar ao longo da via, embora não haja sinalização.

Há calçada em condições regulares de acessibilidade, pois faltam rampas e piso tátil. Há inúmeros pontos de embarque e desembarque sem abrigo, utilizado pela linha de ônibus 17: Saquarema-Guarani.

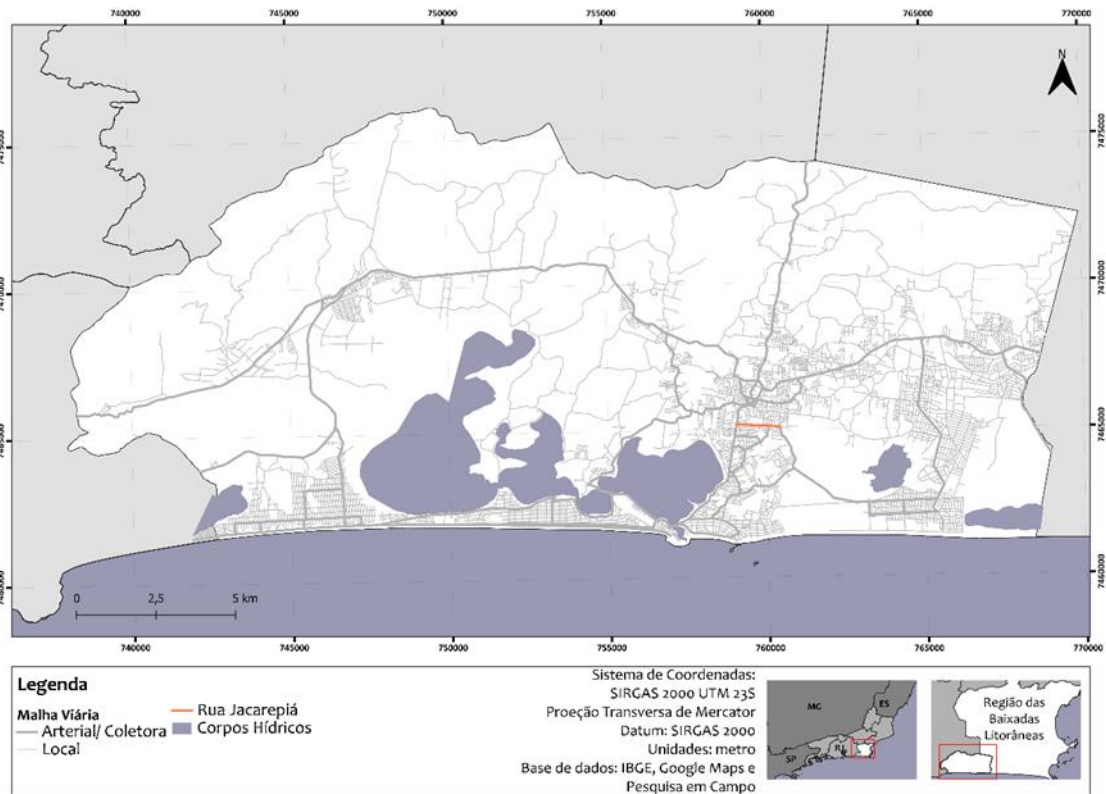
Figura 92 – Rua Jacarepiá

A Rua Jacarepiá, Figura 92, localizada em Bacaxá, Município de Saquarema, no Estado do Rio de Janeiro, é uma via coletora que cruza os seguintes bairros: Porto da Roça I e II, Raia e Centro de Bacaxá, e finda na Avenida Saquarema, tendo cerca de 1,6 quilômetros de extensão. A via é asfaltada, de mão dupla, com pista simples e em bom estado de conservação. Possui sinalização horizontal e vertical, e não há faixa de pedestre, mas possui algumas lombadas que fazem a função da faixa de pedestre.

Há calçada em condições regulares de acessibilidade, visto que, possui alguns desníveis, há mato alto cobrindo alguns trechos, não há piso tátil e rampa para cadeirantes. À medida que se afasta da Avenida Saquarema a acessibilidade fica pior, há trechos sem calçada, outros com muita vegetação e terras. É permitido estacionar nos dois sentidos, embora não haja quaisquer sinalizações. Há inúmeros pontos de embarque e desembarque sem abrigo, utilizado pela linha de ônibus 17: Saquarema-Guarani.

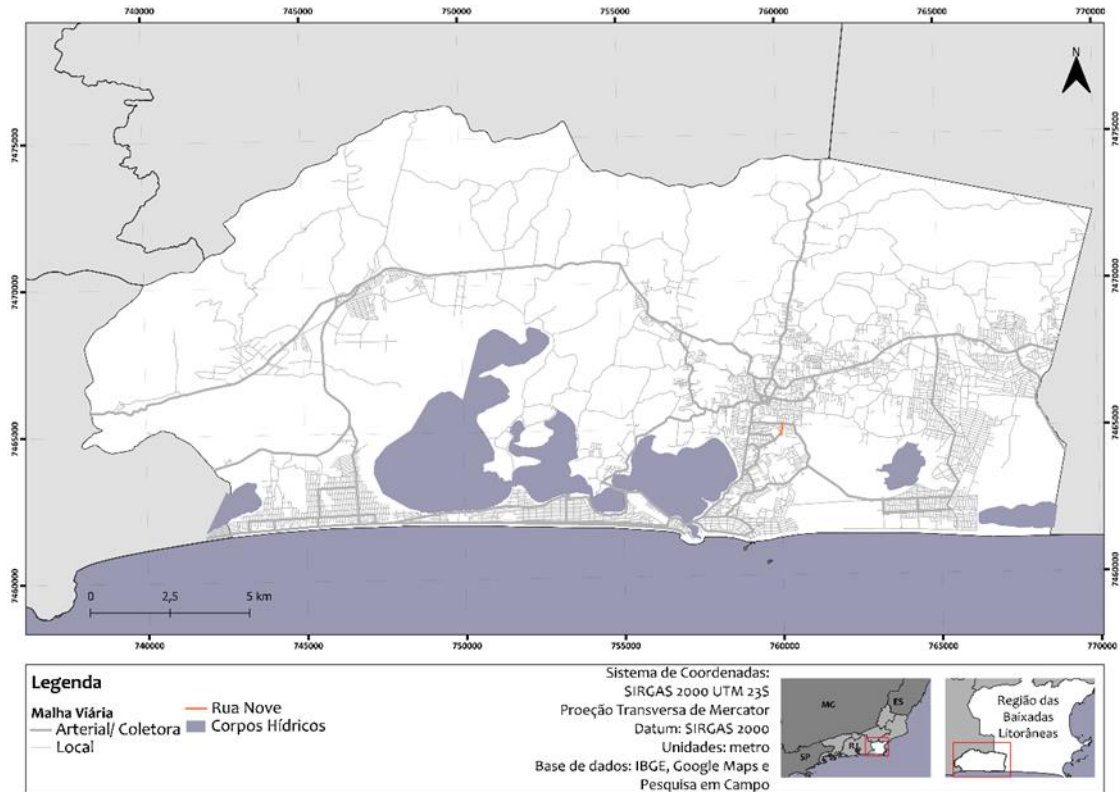
Figura 94 – Rua Nove

A Rua Nove, Figura 94, localizada em Bacaxá, Município de Saquarema, no Estado do Rio de Janeiro, é uma via coletora que cruza os seguintes bairros: Porto da Roça II e Guarani. É uma via de ligação, com algumas residências, tem cerca de 400 metros de extensão.

A via é asfaltada, de mão dupla, com pista simples e em bom estado de conservação. Possui sinalização horizontal e vertical, não há faixa de pedestre, mas possui algumas lombadas que fazem a função da faixa de pedestre.

Há calçada em condições regulares de acessibilidade, visto que possui alguns desníveis, e em alguns trechos há mato alto cobrindo alguns trechos impedindo a utilização, não há piso tátil e rampa para cadeirantes. É permitido estacionar nos dois sentidos, embora não haja quaisquer sinalizações. Não existem linhas de ônibus utilizando essa via.

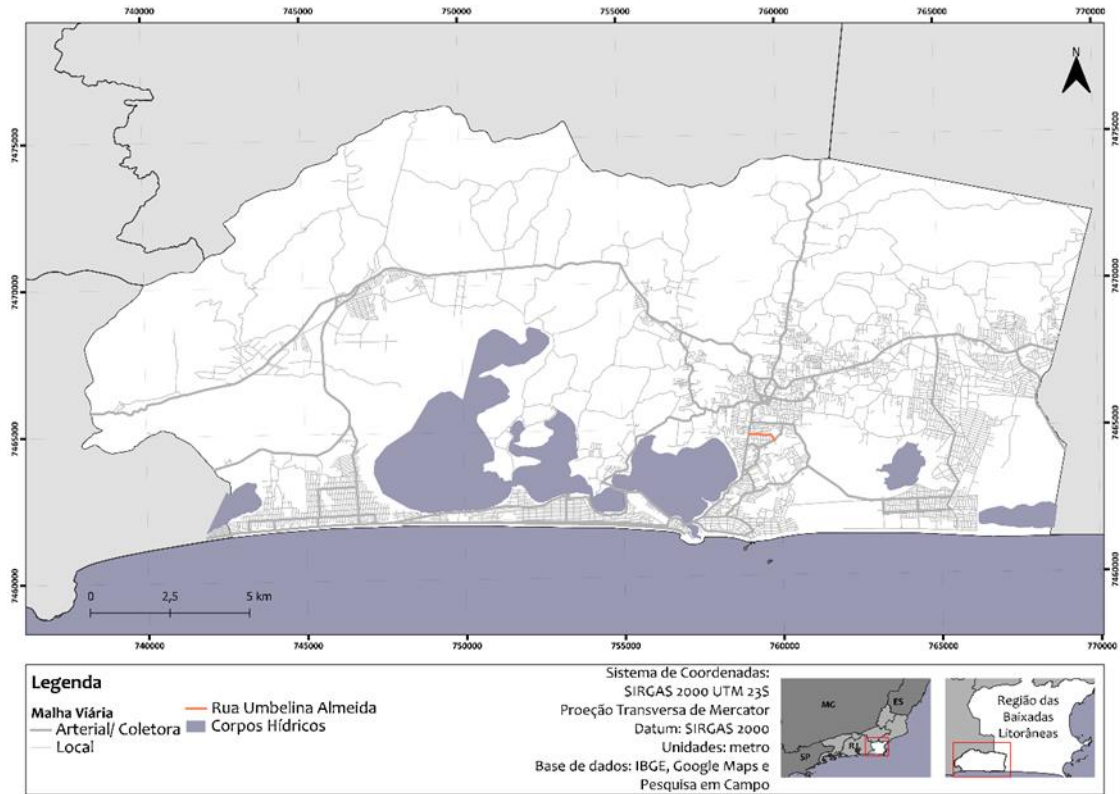
Figura 96 – Umbelina Almeida Simões

A Rua Umbelina Almeida Simões, Figura 96, localizada em Bacaxá, tem cerca de 900 metros de extensão. Apresenta características urbanas bem delimitadas. A via é asfaltada, de mão dupla, com pista simples e em bom estado de conservação. Possui sinalização horizontal e vertical, e não há faixa de pedestre.

Há calçada em condições regulares de acessibilidade, visto que, possui alguns desníveis, carros estacionados na calçada, trechos de terra e vegetação rasteira, não há piso tátil e rampa para cadeirantes. É permitido estacionar nos dois sentidos, embora não haja quaisquer sinalizações. Não existem linhas de ônibus utilizando essa via.

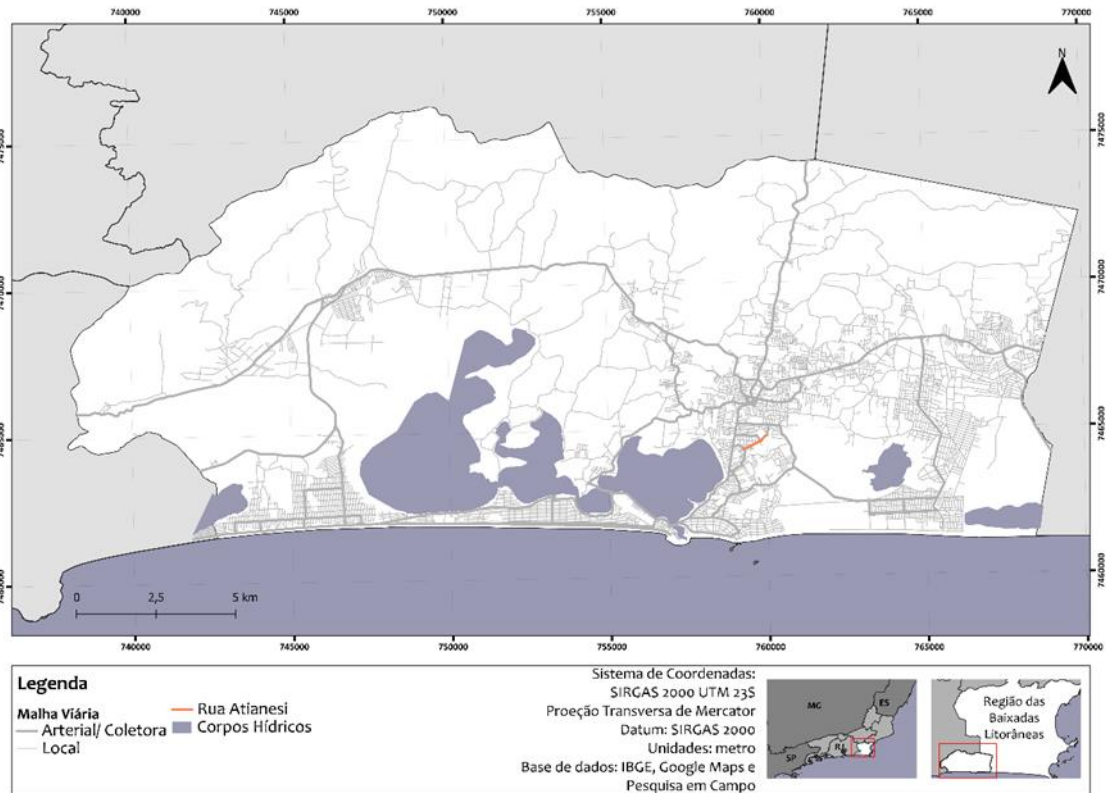
Figura 98 – Rua Atianesi

A Rua Atianesi, Figura 98, é continuação da Rua Nove. É uma via coletora que cruza os seguintes bairros: Porto da Roça I e Guarani. É uma via de ligação, com algumas residências e quarteirões de mata, e cerca de 1,0 quilômetro de extensão.

A via é asfaltada, de mão dupla, com pista simples e em bom estado de conservação em grande parte da via, exceto no trecho próximo à Rua Gustavo Campos da Silveira, onde aparenta ter havido obras recentemente. Possui sinalização horizontal e vertical, não há faixa de pedestre, mas possui algumas lombadas que fazem a função da faixa de pedestre.

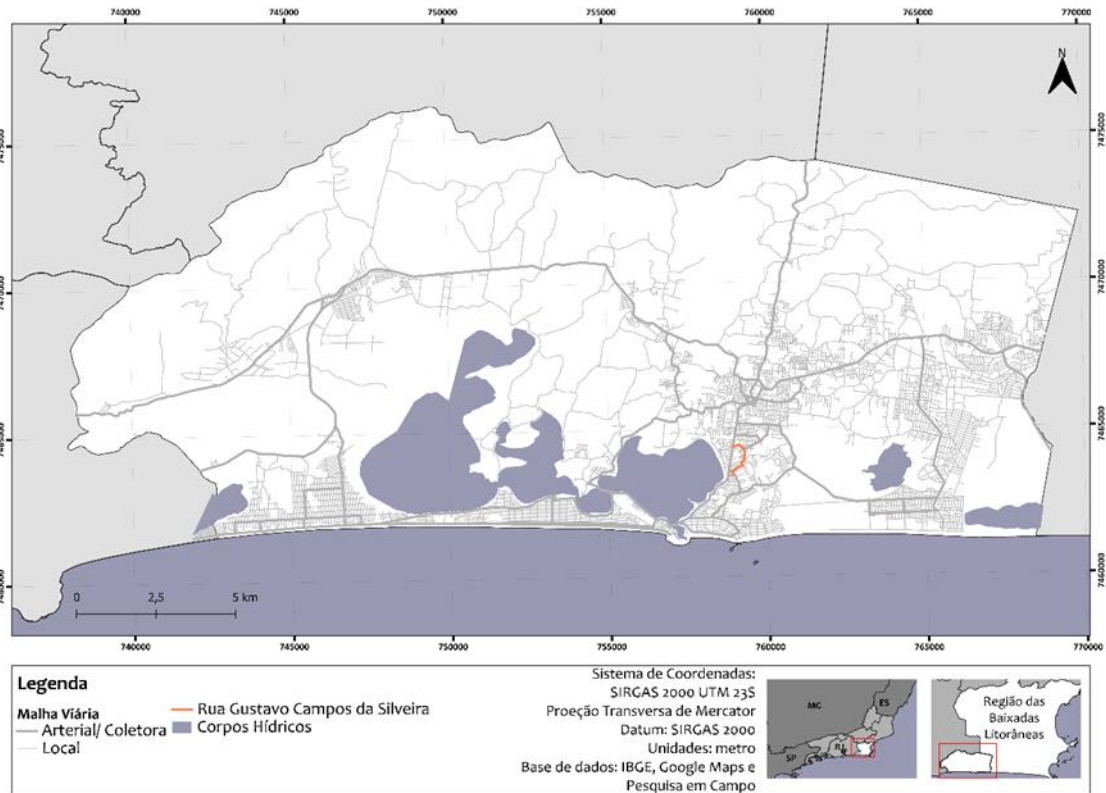
Figura 100 – Rua Gustavo Campos da Silveira

A Rua Gustavo Campos da Silveira, Figura 100, é uma via coletora que cruza os seguintes bairros: Porto da Roça I e Guarani. É uma via de ligação, de característica residencial, embora haja lotes com vegetação alta.

A via é asfaltada, de mão dupla, com pista simples e em bom estado de conservação. Possui sinalização horizontal e vertical, não há faixa de pedestre, mas possui algumas lombadas que fazem a função da faixa de pedestre.

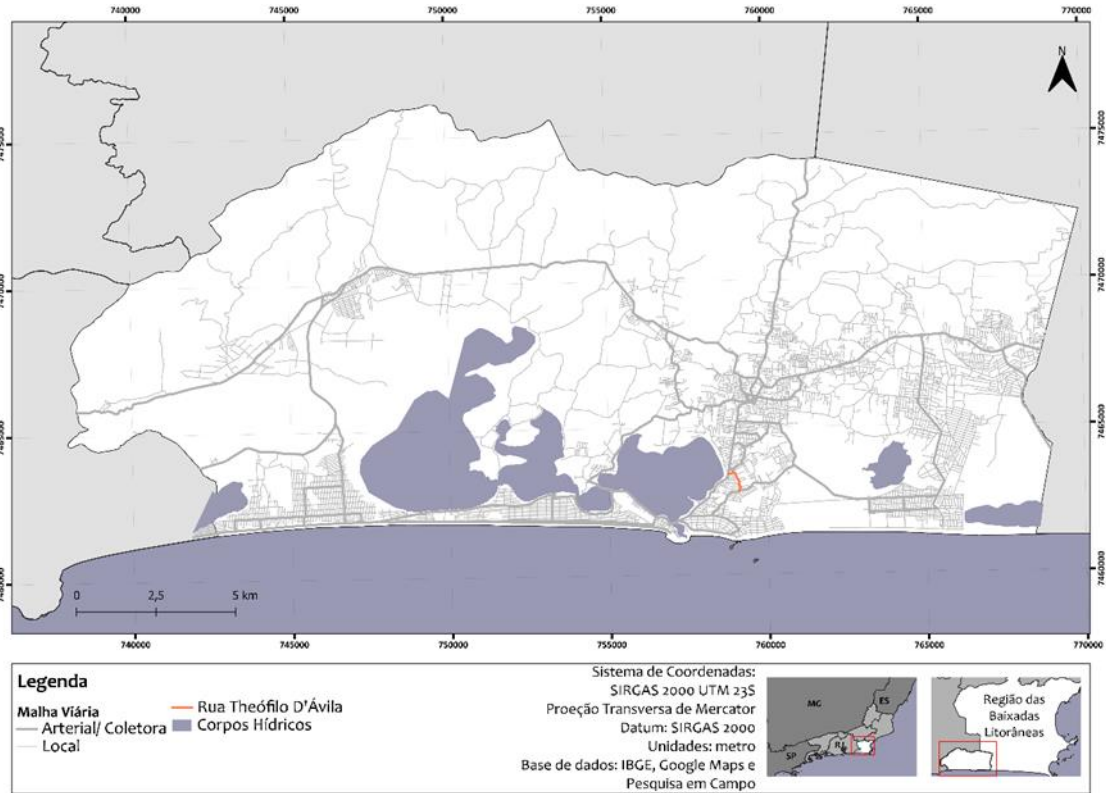
Figura 102 – Theófilo D'Ávila

A Rua Theófilo D'Ávila, Figura 102, é uma via coletora que cruza os seguintes bairros: Porto da Roça I e Porto Novo. É uma via de ligação, de características residenciais, e possui cerca de 850 metros de extensão.

A via é asfaltada, de mão dupla, com pista simples e em bom estado de conservação, conta com sinalização horizontal e vertical. Ao longo da via não há muitas faixas de pedestres, apenas próximo à escola municipal.

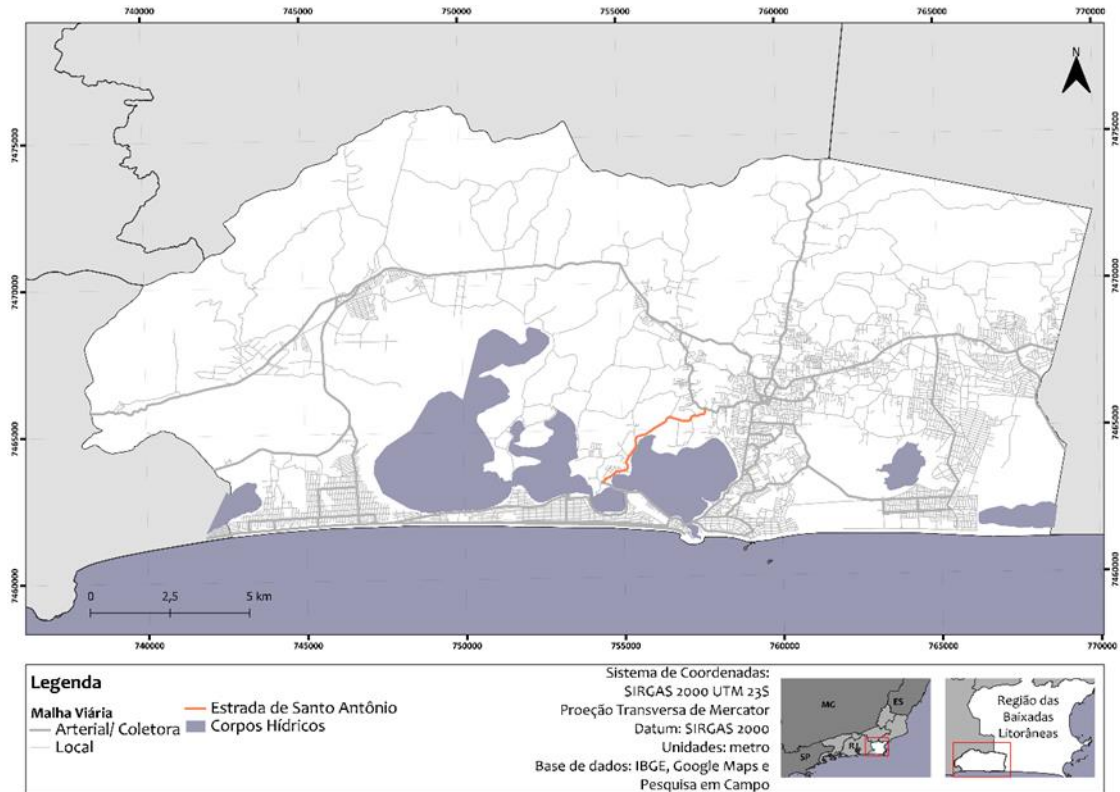
Figura 104 – Estrada de Santo Antônio

A Estrada de Santo Antônio, Figura 104, é uma via de características rurais com poucas residências. Seu início é a partir do cruzamento com a Rua Coronel João Catarino, e faz a ligação dos bairros Jardim e Madressilva, tendo cerca de 4,8 quilômetros de extensão.

A via é asfaltada, de mão dupla e pista simples e, em grande parte de sua extensão, está em bom estado de conservação. Conta com sinalização horizontal e vertical, embora o acostamento seja em uma faixa de mata/terra. Não possui faixas de pedestres ao longo da via, apesar disso, a presença de lombadas auxilia na travessia de pedestres.

Não há estacionamentos regulamentados ao longo da via, embora, em locais onde há vegetação rasteira ou terra, seja comum se observar carros estacionados, bem como nas laterais da via.

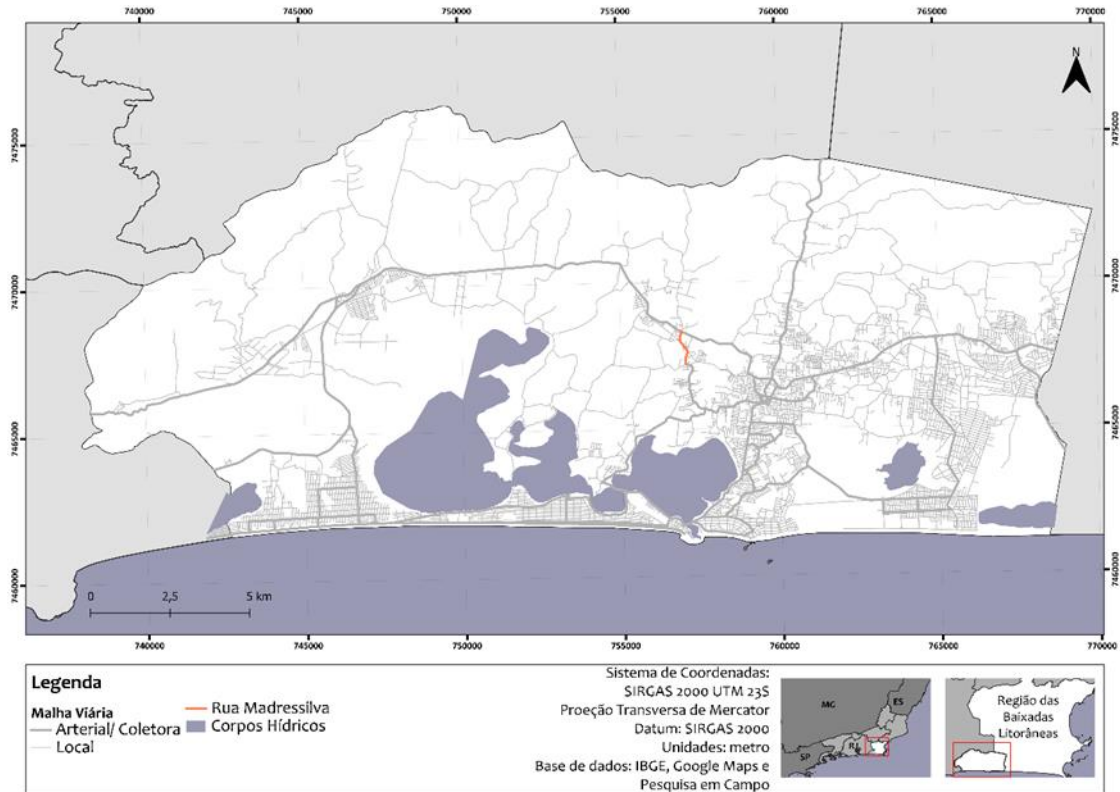
Figura 106 – Rua Madressilva

A Rua Madressilva, Figura 106, tem cerca de 1,2 quilômetros de extensão, é uma via localizada no bairro Madressilva e, após o cruzamento com a Rua Antônio Melo Cabral, passa a ser chamada de Rua Capitão Nunes. É uma via com poucas residências no entorno, tendo presença de vegetação em grande parte do trajeto.

A via é asfaltada, de mão dupla, com pista simples e em bom estado de conservação em grande parte de sua extensão. Possui faixas de pedestres em nível ao longo de sua extensão, bem como lombadas que atuam como faixa de travessia.

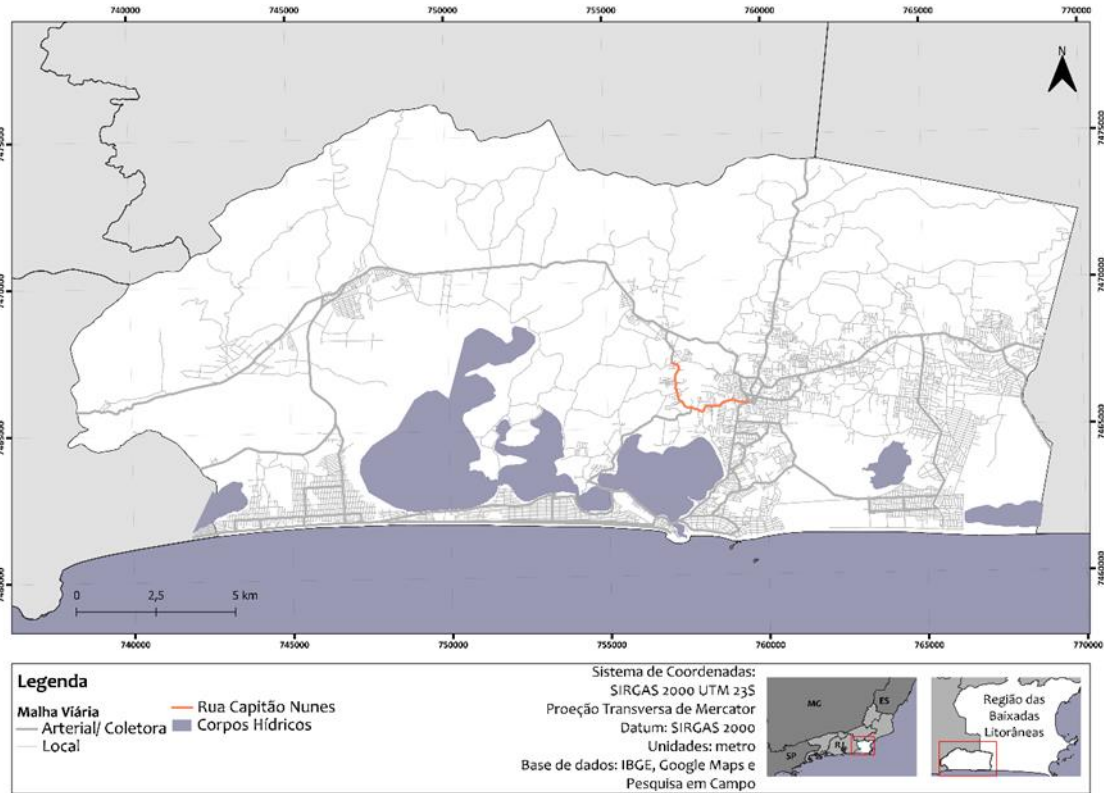
Figura 108 – Rua Capitão Nunes

A Rua Capitão Nunes, Figura 108, tem cerca de 3,9 quilômetros de extensão, e é uma via localizada no centro de Bacaxá que se estende até o bairro Madressilva. Apresenta características tanto comerciais quanto residenciais.

A via é asfaltada, de mão dupla, com pista simples e em bom estado de conservação em grande parte de sua extensão. Possui faixas de pedestres em nível ao longo de sua extensão, bem como lombadas que atuam como faixa de travessia.

Há pontos de embarque e desembarque sem abrigo, utilizados pelas seguintes linhas de ônibus: 15: Saquarema–São Geraldo, 19: Saquarema–Rio Seco e 20: Bacaxá–Rio Seco.

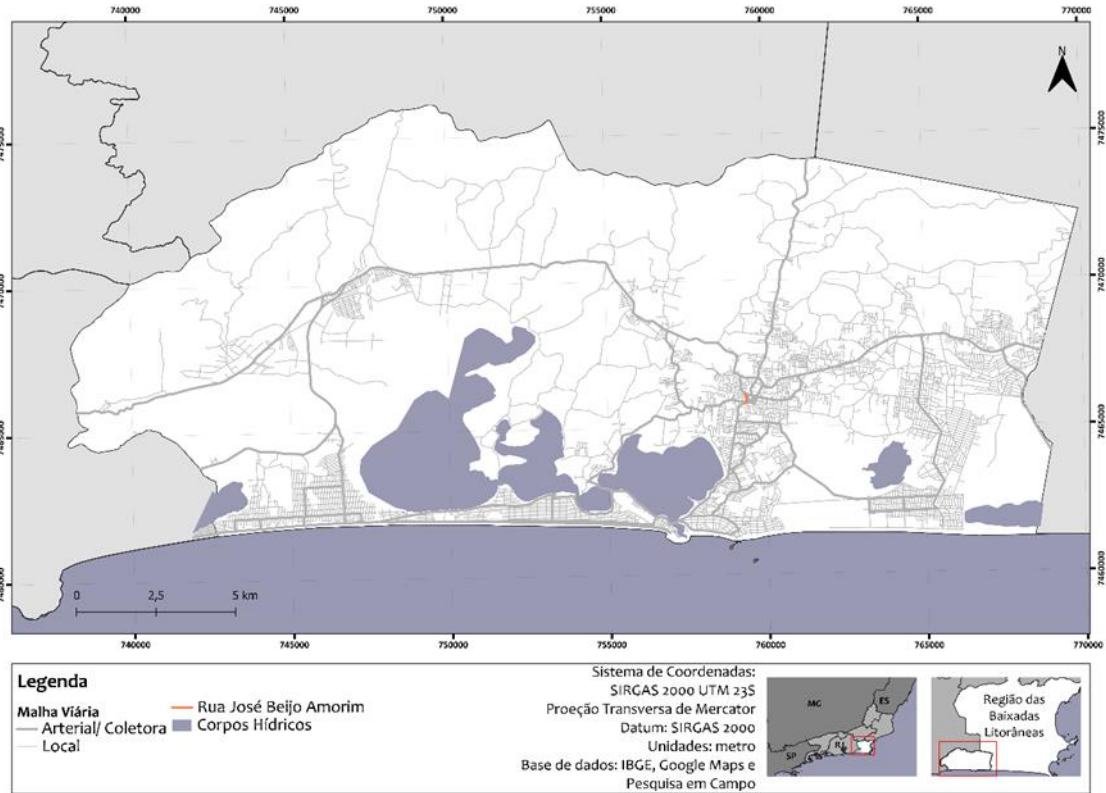
Figura 110 – Rua José Beijo de Amorim

A Rua José Beijo de Amorim, Figura 110, possui 350 metros de extensão, e é uma via localizada no centro de Bacaxá. Apresenta características tanto comerciais quanto residenciais, sendo utilizada por várias linhas de ônibus.

A via é asfaltada com sentido único e pista simples, conta com sinalização horizontal e vertical e se encontra em bom estado de conservação. Possui faixas de pedestres em nível ao longo de sua extensão, bem como lombadas que atuam como faixa de travessia.

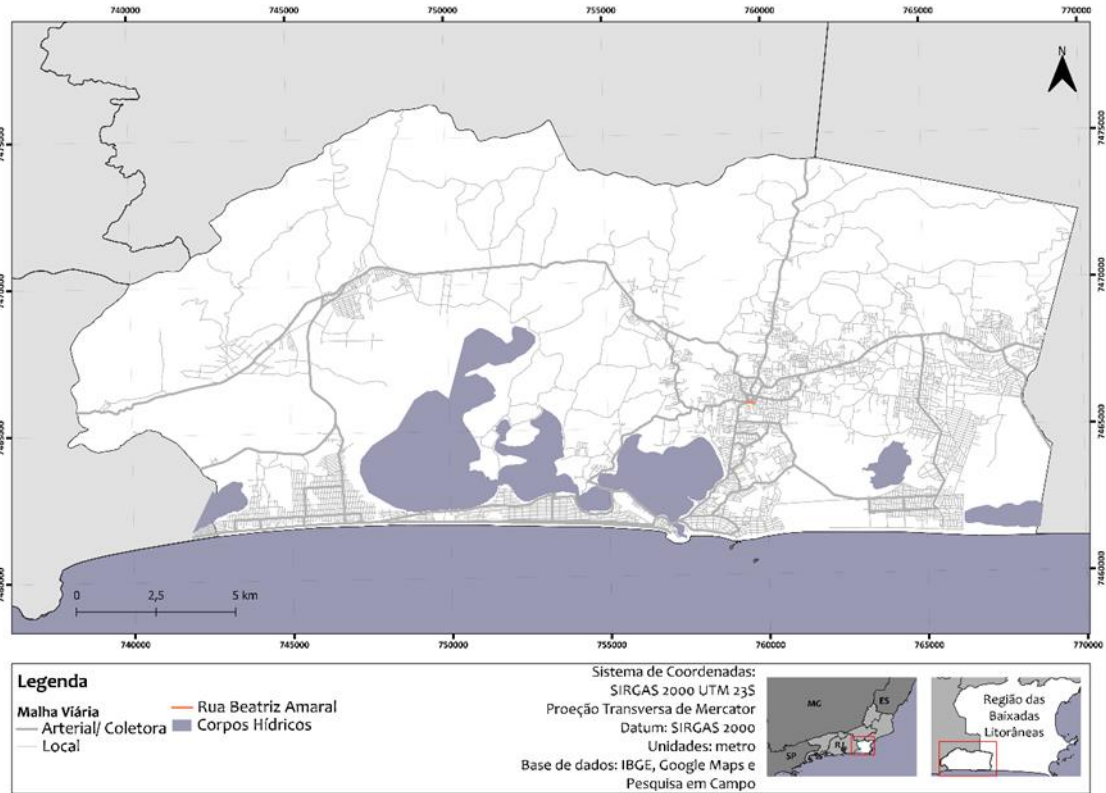
Figura 112 - Rua Beatriz Amaral Pereira

A Rua Beatriz Amaral Pereira, Figura 112, possui 250 metros de extensão, e é uma via localizada no centro de Bacaxá. Apresenta características comerciais, sendo utilizada por várias linhas de ônibus.

A via é asfaltada com sentido único e pista dupla, conta com sinalização horizontal e vertical e se encontra em bom estado de conservação. Possui faixas de pedestres tanto em nível quanto elevada ao longo de sua extensão.

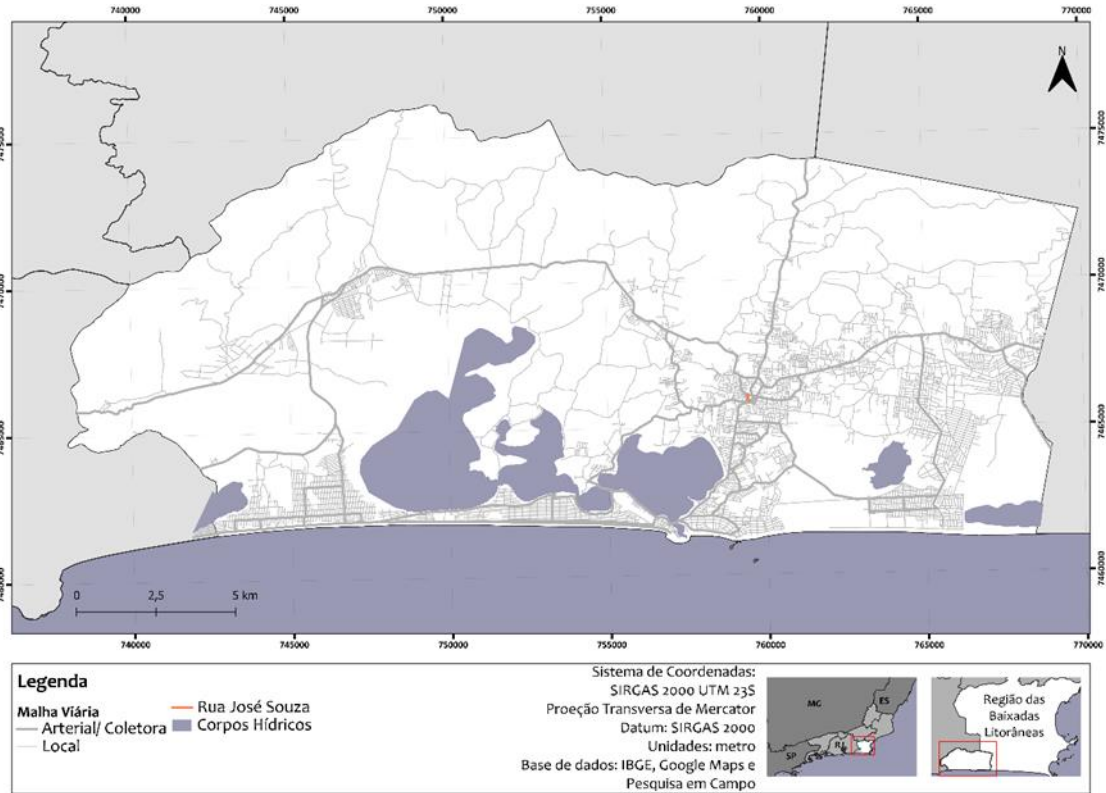
Figura 114 – Rua José Souza

A Rua José Souza, Figura 114, possui 230 metros de extensão, e é uma via localizada no centro de Bacaxá. Apresenta características comerciais e residenciais, sendo utilizada por várias linhas de ônibus.

A via é asfaltada com sentido único e pista dupla, conta com sinalização horizontal e vertical e se encontra em bom estado de conservação. Possui faixas de pedestres tanto em nível quanto elevada ao longo de sua extensão. Há calçada em boas condições de acessibilidade, pois há piso tátil e rampa para cadeirantes.

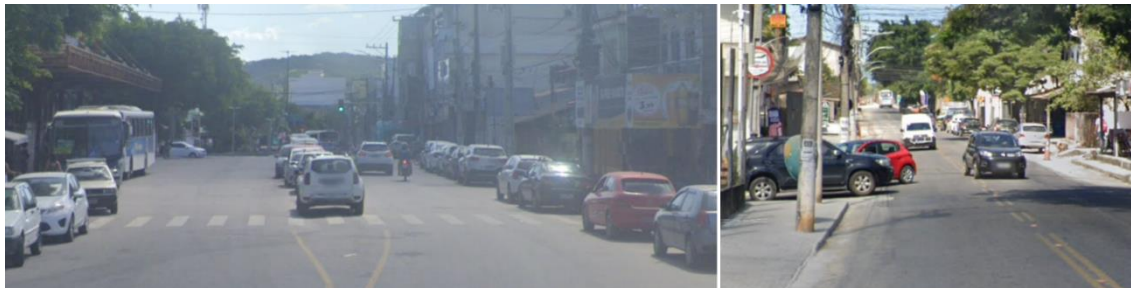
*Figura 121 – Imagens do inventário viário*

Há calçada em boas condições de acessibilidade, pois há piso tátil e rampa para cadeirantes. No entanto, à medida que se afasta do centro urbano, as calçadas deixam de existir, sendo apenas um trecho em terra e mato destinado aos pedestres. Há estacionamento nos dois sentidos da via, e próximo ao cruzamento com a Rua Professor Souza, há carros estacionados no meio da via, como se fosse um canteiro central.

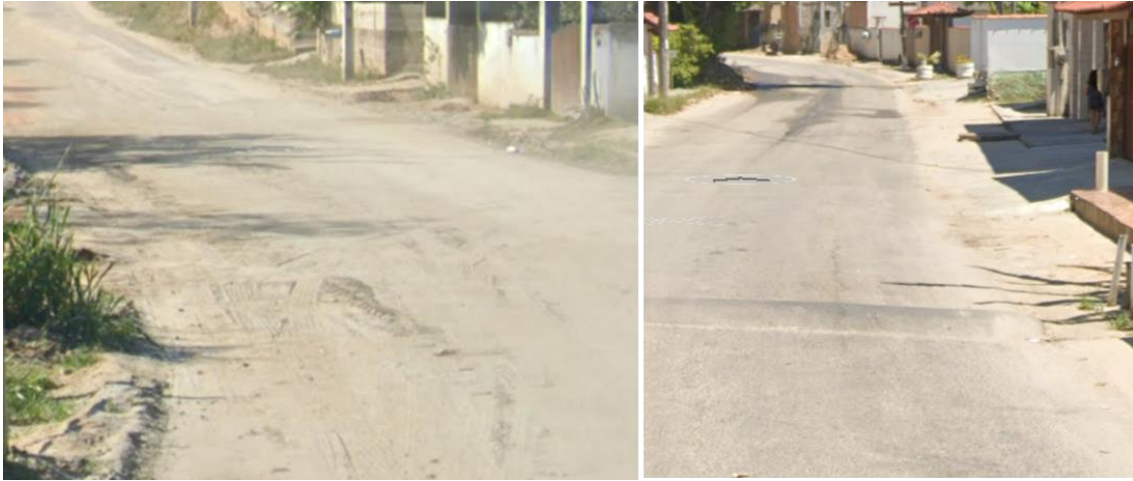
*Figura 123 – Imagens do inventário viário*

A via é asfaltada com sentido duplo e pista simples, conta com sinalização vertical e a horizontal desgastada, sendo inexistente em alguns trechos, e se encontra em estado de conservação regular. Não há faixa de pedestre, mas possui lombadas que auxiliam a reduzir a velocidade dos veículos, auxiliando na travessia de pedestres.

Há calçada em condições ruins de acessibilidade, pois possui carros estacionados nas calçadas, vegetação, desníveis, postes no meio da faixa de circulação, impactando no caminhar do pedestre. É permitido estacionar dos dois lados da via, embora não haja qualquer sinalização.

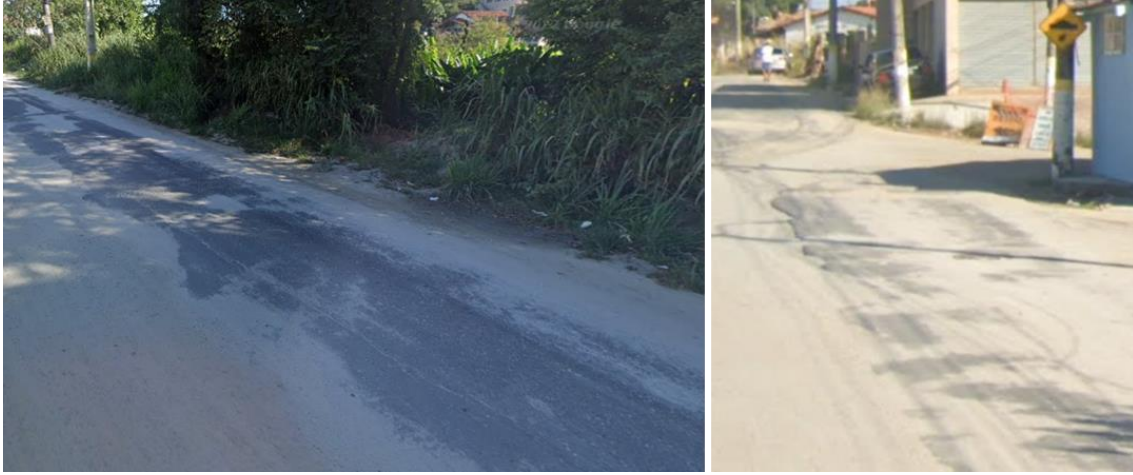
Figura 125 – Imagens do inventário viário

A via é asfaltada com vários trechos em terra, com sentido duplo e pista simples, conta com sinalização vertical e se encontra em estado ruim de conservação em vários trechos. Não possui faixa de pedestre, embora tenha lombadas que auxiliam a reduzir a velocidade dos veículos, auxiliando na travessia de pedestres.

Há calçada em poucos trechos, impactando nas condições de acessibilidade, além de não haver calçada contínua, há vegetação rasteira e desníveis, faltam piso tátil e rampa para cadeirantes. É permitido estacionar dos dois lados da via, embora não haja qualquer sinalização.

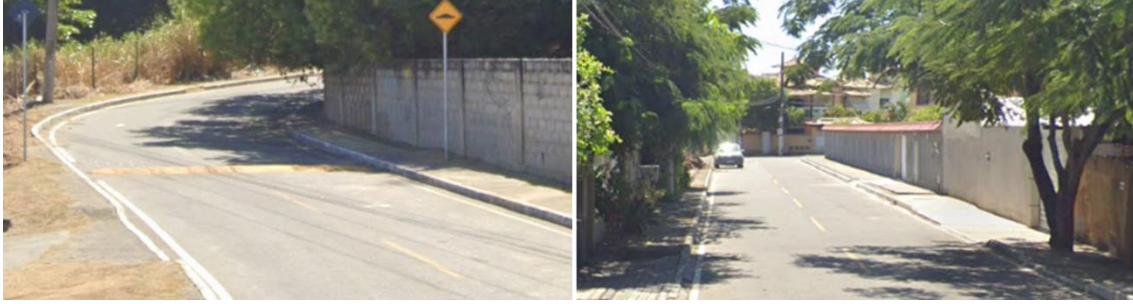
*Figura 133 – Imagens do inventário viário*

Há calçada em condições regulares de acessibilidade, visto que possui alguns desníveis, falta piso tátil e rampa para cadeirantes. É permitido estacionar nos dois sentidos, embora não haja quaisquer sinalizações.

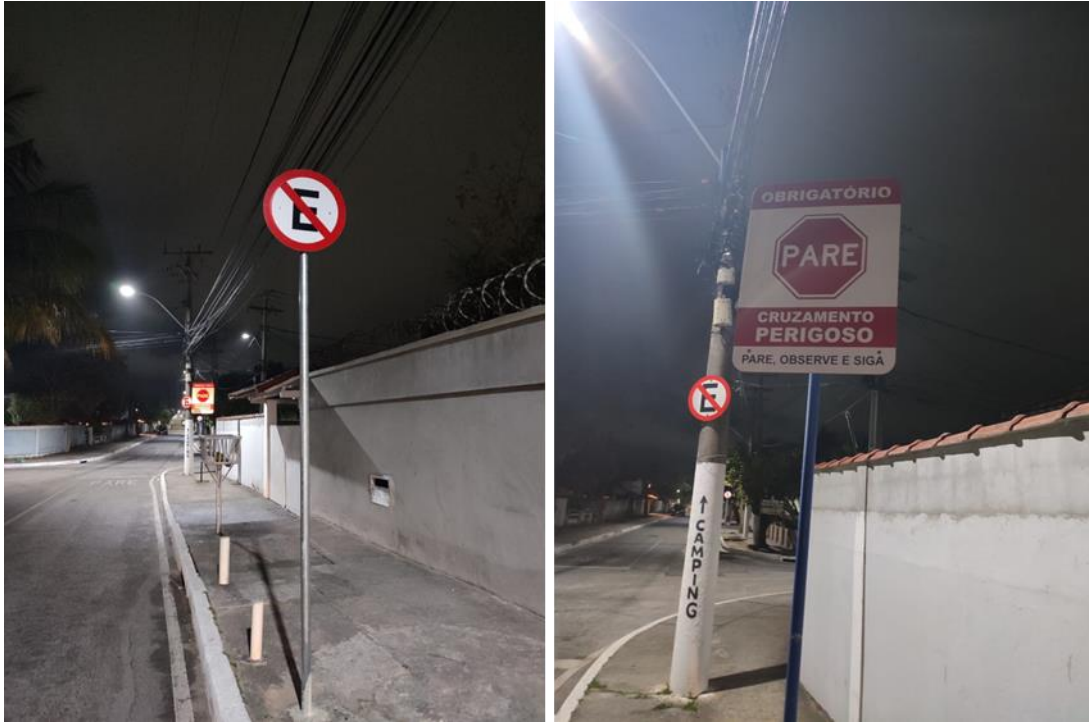
Figura 135 – Imagens do inventário viário

Há calçada em condições regulares de acessibilidade, visto que, possui alguns desníveis, há carros estacionados na calçada, falta piso tátil e rampa para cadeirantes. No quarteirão próximo à orla não é permitido estacionar, mas nos demais trechos é permitido, embora não haja quaisquer sinalizações.

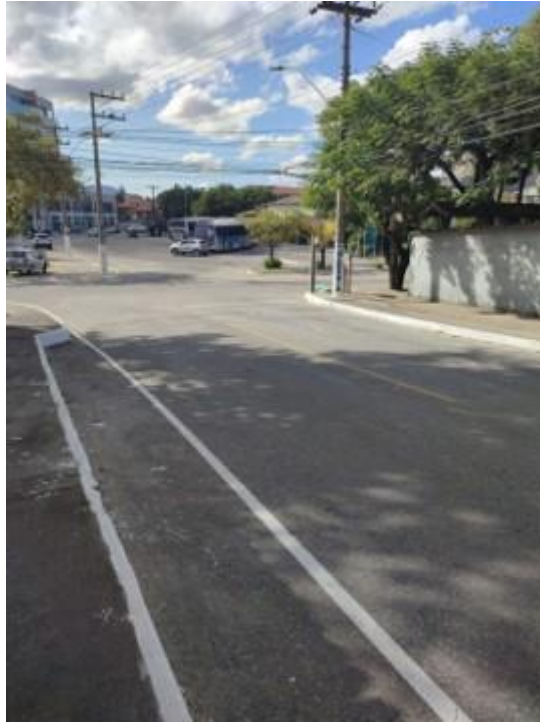
*Figura 137 – Imagem do inventário viário*

Há calçada em condições regulares de acessibilidade, visto que, possui alguns desníveis, postes no meio da faixa de circulação, falta piso tátil e rampa para cadeirantes. É permitido estacionar nos dois sentidos, embora não haja quaisquer sinalizações.

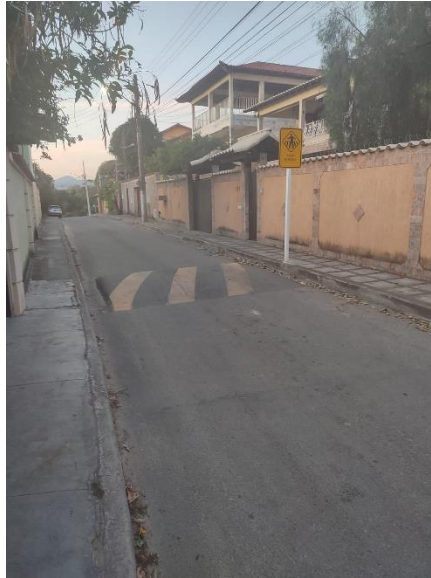
*Figura 139 – Imagem do inventário viário*

Há calçada em condições regulares de acessibilidade, visto que, possui alguns desníveis, vegetação rasteira, falta piso tátil e rampa para cadeirantes. É permitido estacionar nos dois sentidos, embora não haja quaisquer sinalizações.

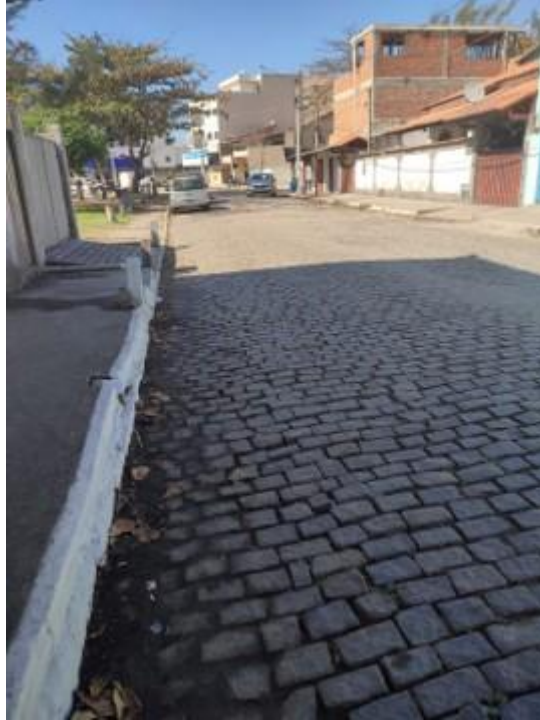
*Figura 141 – Imagens do inventário viário*

Há calçada em condições regulares de acessibilidade, visto que, possui alguns desníveis, vegetação rasteira, falta piso tátil e rampa para cadeirantes. É permitido estacionar nos dois sentidos, embora não haja quaisquer sinalizações.

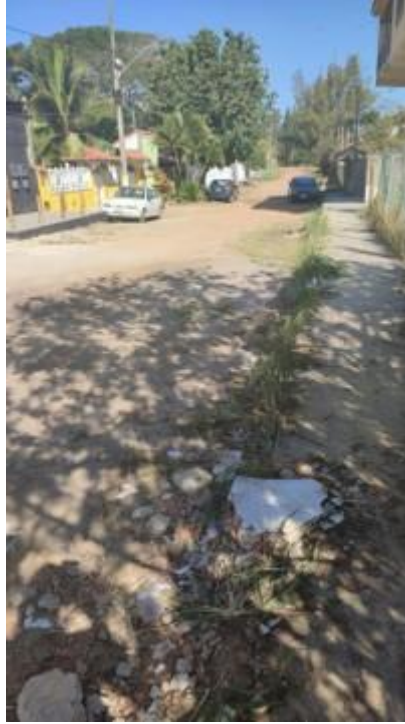
Figura 143 – Imagem do inventário viário

Há calçada em condições ruins de acessibilidade, visto que, possui alguns desníveis, em alguns trechos não existe calçada, falta piso tátil e rampa para cadeirantes. É permitido estacionar nos dois sentidos, embora não haja quaisquer sinalizações.

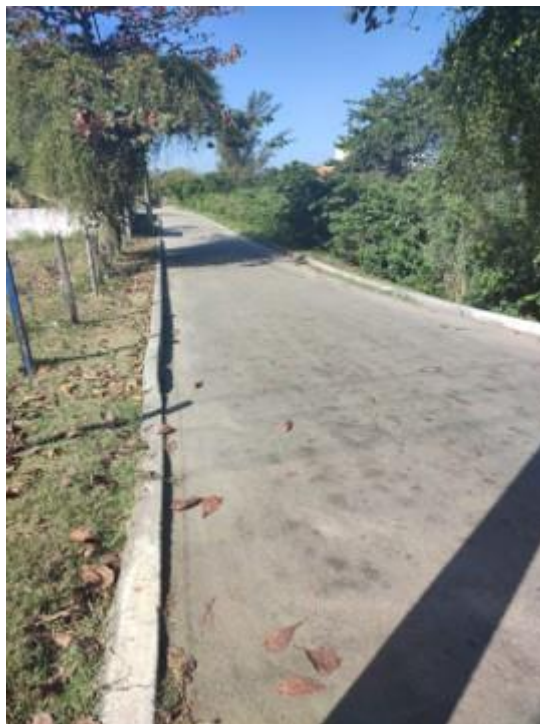
*Figura 145 – Imagem do inventário viário*

A calçada é unilateral e coberta por vegetação rasteira em condições ruins de acessibilidade. É permitido estacionar nos dois sentidos, embora não haja quaisquer sinalizações.

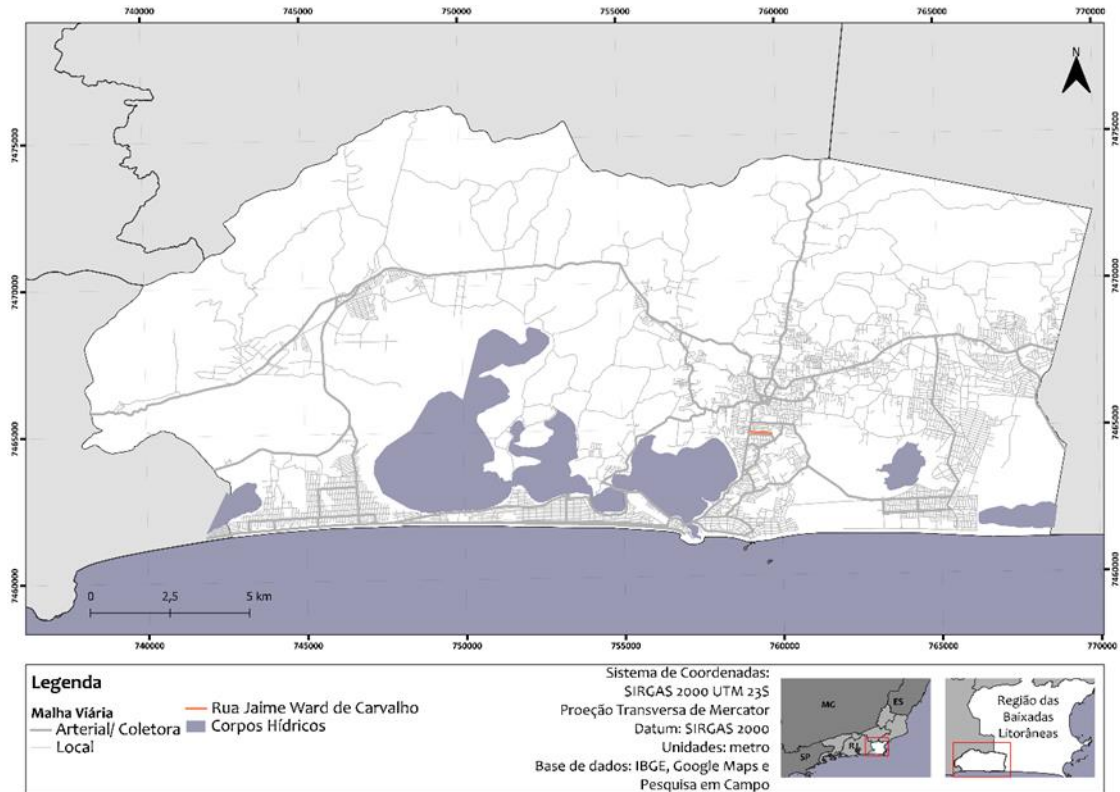
Figura 148 - Jaime Ward de Carvalho

Esta rua está localizada em Bacaxá, Figura 148, é uma via local, com característica residencial, e possui 350 metros de extensão. A via é asfaltada, de mão dupla, com pista simples e em bom estado de conservação. Possui sinalização horizontal e vertical em poucos trechos, e não há faixa de pedestre.

Há calçada em condições regulares de acessibilidade, visto que, possui alguns desníveis, há vegetação rasteira, carros estacionados, faltam piso tátil e rampa para cadeirantes. É permitido estacionar nos dois sentidos, exceto no quarteirão próximo ao cruzamento com a Avenida Saquarema.
