**OS 019**

**PLANO DE MOBILIDADE URBANA  
Município de Saquarema**

**Inventário da Infraestrutura Viária e Inventário  
das Condições de Segurança de Trânsito e Sinalização Viária Horizontal e Vertical  
– Produto 4.1**

Saquarema- RJ  
Mês Ref. novembro 2022

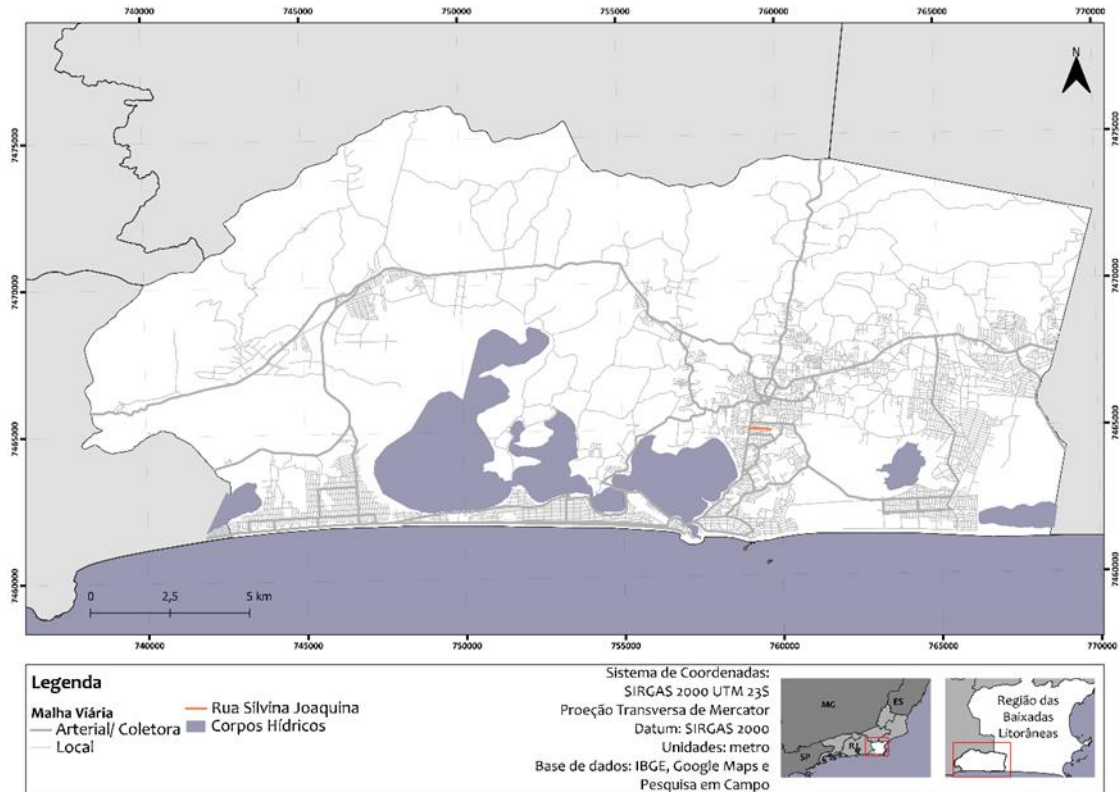
Figura 150 - Rua Silvína Joaquina de Nazaré

Esta rua está localizada em Bacaxá, Figura 150, é uma via local, com característica residencial, e possui 650 metros de extensão. A via é asfaltada, de mão dupla, com pista simples e em bom estado de conservação. Não há sinalização horizontal e vertical em grande parte, bem como faixa de pedestre.

Há calçada em condições regulares de acessibilidade, visto que, possui alguns desníveis, vegetação rasteira, falta piso tátil e rampa para cadeirantes. É permitido estacionar nos dois sentidos, exceto no quarteirão próximo ao cruzamento com a Avenida Saquarema.
